## JR 飯山線中条川橋りょう地震災害について

東日本旅客鉄道株式会社 正会員 北村 栄治  
 東日本旅客鉄道株式会社 黒岩 誠  
 東日本旅客鉄道株式会社 ○松田 修一

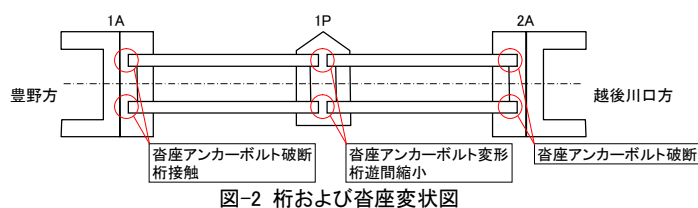
図-2 桁および沓座変状図

1A, 2Aともに橋台背面は道床が約1.2m沈下(写真-1)、パラペットと翼壁の一部が破損した。翼壁においては開口亀裂が発生しており、橋台との間に目開きも生じた(写真-2)。1Pは外周の石積みに3箇所の亀裂が生じた(写真-3)。この亀裂箇所は、施工時のコンクリート打ち継ぎ目箇所と推測される。桁および沓座の変状箇所を図-2に示す。地震の激しい振動を受けたため、橋台支承部ではアンカーボルトが破断し、橋脚支承部ではアンカーボルトが変形した(写真-4)。また、桁については、1Aでは桁とパラペットが接触しており、2Aでも桁接触跡が確認された。さらに、1連目と2連目の桁間隔が上側で約90mm、下側で約105mmと変化していた(写真-5)。これらは、地震の水平力による桁の移動と橋台の傾斜のためだと推定される。

範囲では亀裂が貫通しているが残留変位がないことが確認された。また、衝撃振動試験を実施し、健全度の著しい低下は確認されなかった。そのため、亀裂箇所にてエポキシ樹脂系の低圧注入を実施し橋脚を一体化した。沓座アンカーボルト破断箇所は、沓座の打ち替えを行い、桁外側に新たにアンカーボルトを打設した(写真-6、図-3)。1連目と2連目の桁間隔縮小箇所は、桁間隔の縮小防止の目的で桁間隔保持材を新設した(写真-7、図-4)。

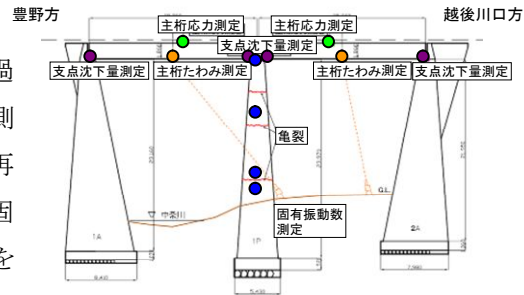
図-5 測定箇所一覧図

本橋りょうの復旧工事終了後、平成23年4月28日に試運転列車の通過時に、4列車において主桁応力測定、桁たわみ量測定、支点沈下量の測定を実施した。橋脚においては、注入効果を見るために衝撃振動試験を再度、実施した。1Pの4箇所にセンサーを設置し、重錘による衝撃を与えて固有振動を測定した後、健全指標値および固有値解析による健全度判定を実施した。測定箇所を図-5に示す。
