土木学会第 67 回 年次学術講演会（平成 24 年 9 月）  
中央本線の溪流災害に対する防災への取組み

東海旅客鉄道株式会社 ○正会員 副田 有紀  
東海旅客鉄道株式会社 正会員 小久保 将寿  
東海旅客鉄道株式会社 正会員 白鳥 達郎

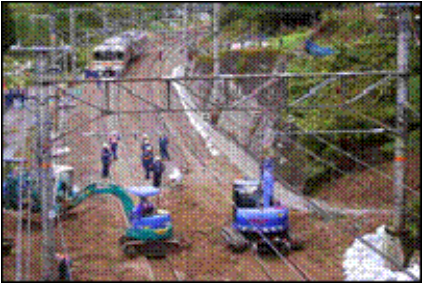
平成 16 年の台風 23 号では、中央本線日出塩・木曽平沢間の 9 箇所で溪流等からの土砂流入により被災した（図 1）。中でも、日出塩・贅川間での土砂流入箇所では列車脱線事故が発生した。溪流から線路内へ流入し堆積した土砂に列車が乗り上げたことで先頭車両の後台車 2 軸及び後部車両の全 4 軸が左へ脱線したものである。土砂は溪流上部の溪岸崩壊に起因する土石流によるもので、普段は流水のない暗渠が詰まり、推定 230 m³の土砂が線路にオーバーフローして堆積した。

図 1 H16 中ノ沢橋りょう  
土砂流入

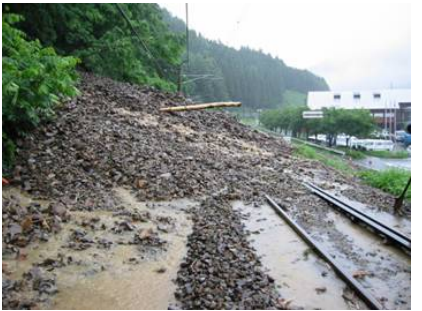
平成 18 年の大雨による災害は、平年の一月あたり最大連続降雨量の 3 倍以上となる降雨量を観測した長雨で発生した。中央本線日出塩・野尻間の 7 箇所で土砂流入や倒木等が発生し、中でも贅川・木曽平沢間の溪流災害は、ボックスカルバートが詰まり推定 1000 m³を超える土砂が線路上に流入した。土砂は高さ 2m、延長は 40mに及び、並行する国道上にまで流入し堆積した（図 2）。

図 2 H18 大崩沢橋りょう  
土砂流入

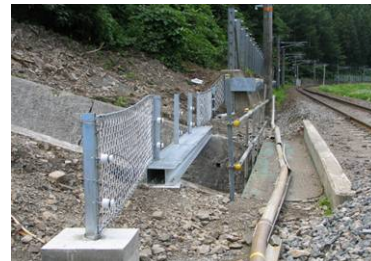
図 4 溪流検知網

当社用地内における被災箇所及び要注意箇所について、斜面やのり面にはノンフレーム工、フリーフレーム工や落石検知網等を新設するとともに、排水こうの新設および水路際の土砂止壁の設置を行った。また、用地外が発生源となる溪流からの災害を防ぐため、これまで落石対策で実績のある落石検知網を溪流からの土石流対策に応用し、溪流検知網として計画し、設置した (図 4)。
