### 身延線における溪流災害の特徴の把握について

東海旅客鉄道株式会社 正会員 ○木村 太亮  
東海旅客鉄道株式会社 正会員 松岡 亮介

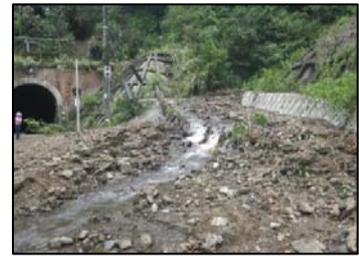
平成23年9月21日に発生した台風15号により、静岡県内の富士駅から山梨県の甲府駅までを結ぶ身延線において、盛土崩壊をはじめ、土砂流入、倒竹木等により95箇所が被災した。このうち盛土崩壊、土砂流入、道床流出等の大小様々な溪流災害が27箇所発生した(写真-1)。一方、この台風で災害が発生した富士宮・鰍沢口間において災害が発生しなかった溪流が96箇所あった(図-1)。被災した溪流とそうでない溪流とを比較し、被災した溪流の特徴を掴むことにより今後の溪流災害対策を進める上での有意な知見を得ることができないか検討したので、その内容を報告する。

(写真-1 災害事例)

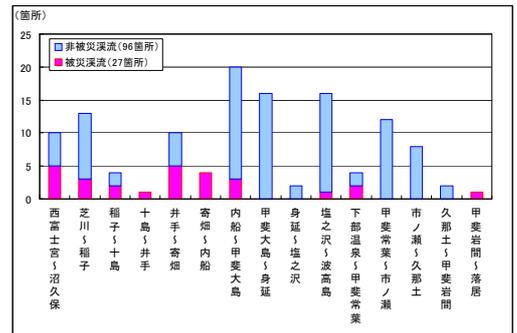
(図-1 災害発生状況)

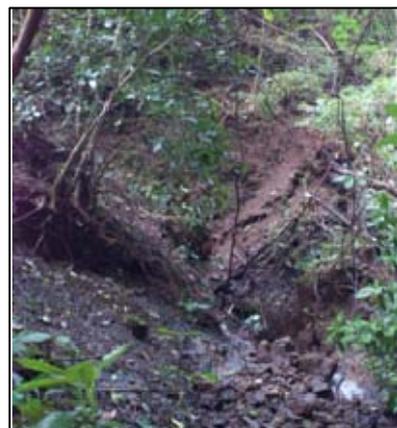
これらの結果から、災害規模の違いはあるものの規模の小さな溪流であっても災害が発生する確率は、規模の大きい溪流と比べて顕著な差が認められず、このことから、溪流規模の大小にかかわらず溪流災害による被災を防止するため溪流検知線等の対策を実施していく必要があると考える。しかしながら、災害が発生した溪流を観察した感想では、明らかに降雨とそれに伴う流水位の増加によって溪岸斜面が崩れ、崩れた土砂が流化し線路を支障した例が多い(写真-2)。今後、さらに災害が発生した溪流と発生しなかった溪流を実際に踏査し、得られた知見も含めて再考察を試みる。

(写真-2 溪岸崩壊事例)
