## 2011 年台風 12 号により三重県大台町岩井地区で発生した 土石流による土砂ダム及び落橋に関する現地調査結果

大成建設㈱技術センター 正会員 ○石野 和男  
埼玉大学大学院理工学研究科 正会員 田中 規夫  
埼玉大学大学院理工学研究科 正会員 八木澤順治

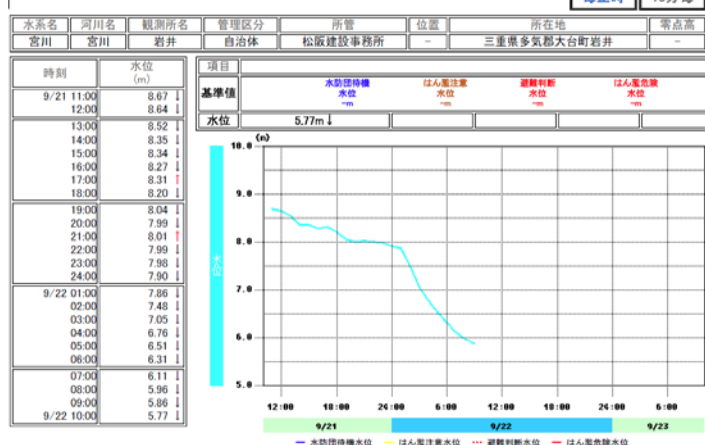
図-3 土砂ダム上流の9月22日の水位データ

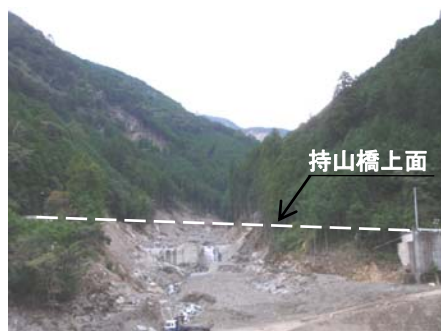
写真-2 宮川の左岸から見た持山谷

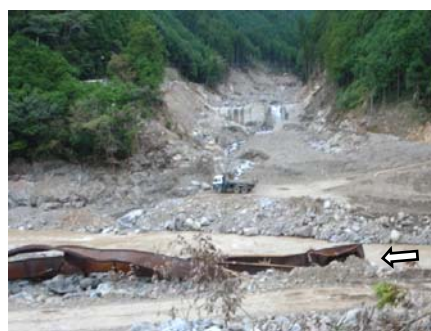
調査は、土石流発生後の 1 か月後の 10 月 3 日に行った。図-1 に岩井地区と本川である宮川上流の宮川ダムの位置図を、図-2 に岩井地区の詳細図を、写真-1 に岩井地区の被災前の航空写真を示す。図-2 に示すように、持山谷は宮川の右岸にほぼ直角に合流する。落橋した持山橋は持山谷の最下流に位置し、岩井地区本郷の集落は、宮川左岸の合流点上下流に分布している。写真-1 には、持山橋の上流に谷止工が見える。9 月 4 日の雨が止んでいた夕刻に土石流は発生した。この土石流により持山谷の谷止工の袖部と堤体の一部が破損するとともにその下流の持山橋が流出した。写真-2 に宮川の左岸から見た持山谷を、写真-3 に流出した道路合成桁橋の鋼桁を、写真-4 に宮川左岸に乗り越えた岩隄を示す。土石流の一部は、本川である宮川の河床から約 10m 上の道路および民家に被害を発生させるとともに、宮川をせき止め土砂ダムが発生した。なお、住民の機転により人命は守られた。一方、土砂ダムにより岩井地区上流では、道路上約 1.5m の深さの河川水が逆流して、民家の生垣およびブロック塀の一部を破壊した。写真-5 に土砂ダム上流で逆流により壊れた生垣およびブロック塀を、写真-6 に土砂ダム上流の河床に堆積した細粒分を、写真-7 に土砂ダム本体を掘削する重機を示す。ヒアリングによると、土砂ダム発生後の翌早朝から、地元の建設会社が道路上を片付けるとともに、上流の宮川ダムの放流量の調節を受けながら、土砂ダム本体の土砂の撤去を始めたとのことである。図-3 は、インターネットを通じて入手した土砂ダム上流にある宮川の水位観測所の 9 月 21～22 日の水位データである。21 日の 12:00 から 22 日の 1:00 にかけて水位が約 0.9m 低下するのに対して、その後の 1:00 から 9:00 にかけて水位が約 2m 低下している。これらの水位低下の要因は、調査中である。写真-3 に示したように、持山橋は、桁下高約 14m の合成桁の道路橋が約 50m 押し流されていた。橋の中央に存在していた橋脚は、土石流に埋もれたようで見られていない。橋台周辺の樹木の繁茂状況から、土石流の先端は桁には作用せずに、橋脚を押し倒し、桁を押し流したと考察された。

写真-3 流出した道路橋の桁

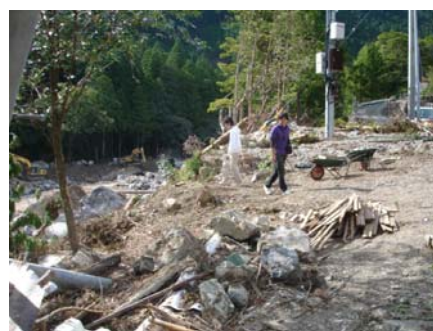
写真-4 宮川左岸に乗り越えた岩隕

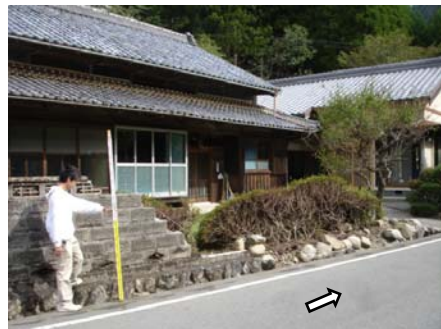
写真-5 土砂ダム上流で壊れた堀

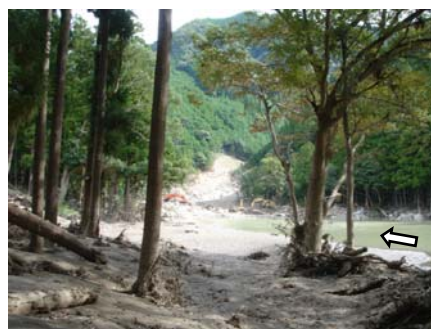
写真-6 土砂ダム上流河床の細粒分

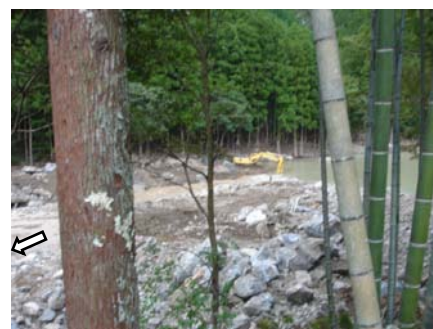
写真-7 土砂ダム本体を掘削する重機
