## 淀川大橋の補修工事に適用した非破壊検査

| 日本非破壊検査工業会 | 正会員 | ○新幸 弘行 |

## 1. はじめに

高齢化を迎えた長大橋梁の診断と長寿命化に関する研究の一環として、約 85 年間供用されている本橋梁のトラス橋部の主構部材および横桁に前年度の研究時に検出した欠陥に対して、内在不連続部の高さ測定や表面き裂の削除を行うために、非破壊検査およびマクロ・ミクロ組織試験を実施した。

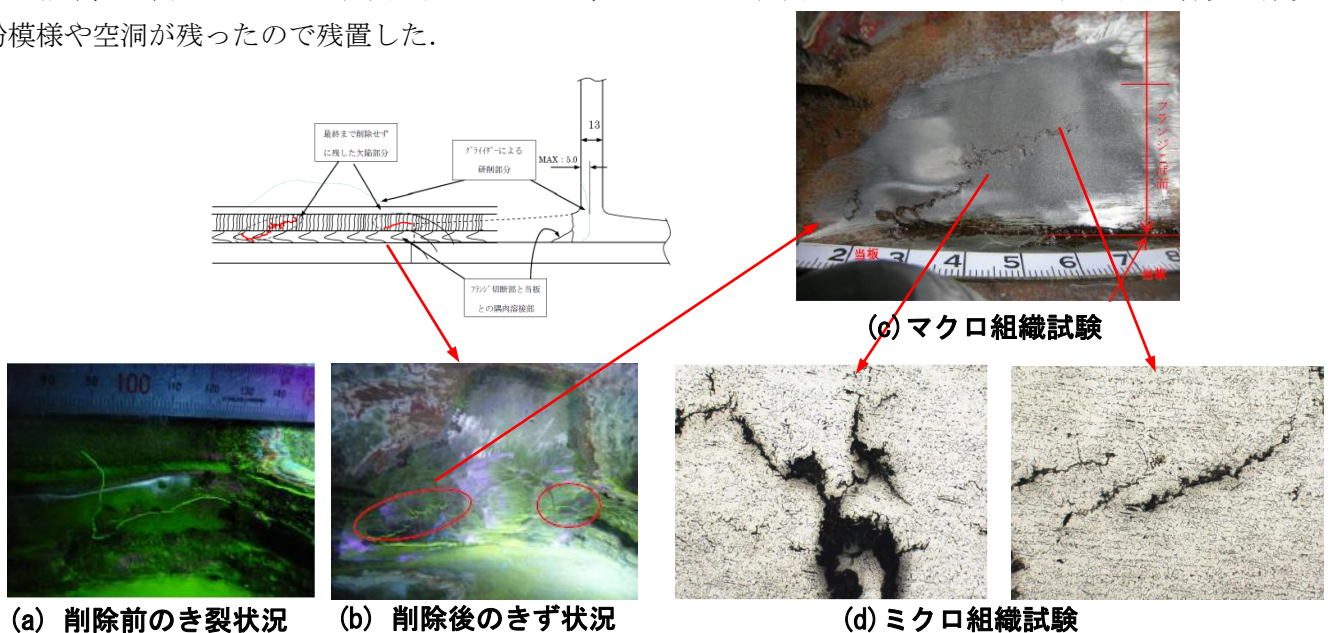
横桁の当板補修溶接部の欠陥は隅肉溶接部から発生したき裂であり、き裂検出部のグラインダー削除を実施した結果、き裂は深さ 3mm 程度で除去できたが、深さ 5mm 程度まで削り込んでも圧延方向に層状の線状磁粉模様や空洞が残ったので残置した。

図 1. 横桁補強溶接部の 削除後のきず状況

横桁のき裂は削除できたが、下フランジ母材に製造時(圧延時)の介在物に起因した板厚方向に層状の微細なきずは残った。

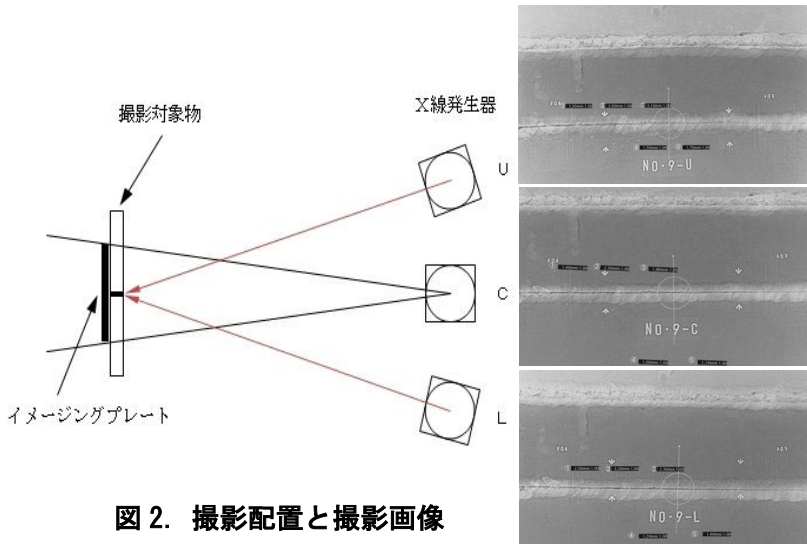
図2. 撮影配置と撮影画像

撮影方法と寸法測定は図3の対象となる溶接部を3方向から撮影し、同一箇所の不連続部画像の幅を求め、計算式(図4)を用いて不連続部高さを推定する。画像処理システムには工業用デジタル画像処理システム(DR)を用い、不連続部の投影画像寸法はP C画面上の画像よりデジタル計測し求めた。

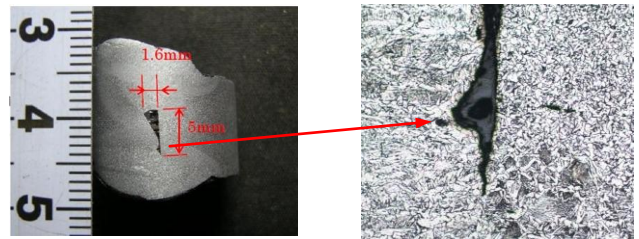
図5. コア採取部マクロ・ミクロ組織試験

X線透過試験による不連続部高さ推定とマクロ試験結果による不連続部実高さの比較を表1に示す。不連続部におけるX線透過試験とマクロ試験による実寸法との誤差は-20~+50%であった。

X線透過試験による不連続部の高さ測定は、実測と比較して-20~+50%の誤差で測定できたので、今後同様の断面欠損率の測定に適用できると考える。また、不連続部先端に疲労き裂が懸念されたが、コア採取箇所に限っては見られなかった。

(a) 不連続部実測値

(b) 不連続部先端
