## 地下改札口・地下道を有する鉄道駅の浸水危険性に関する考察 —平成 23 年台風第 15 号による名古屋地方の浸水被害を事例として—

関西大学 正会員 尾崎 平, 宇都宮大学 正会員 清木隆文  
 関西大学 正会員 〇石垣泰輔, 神戸学院大学 正会員 中山 学  
 足利工業大学 正会員 築瀬範彦, 京都大学防災研究所 正会員 戸田圭一

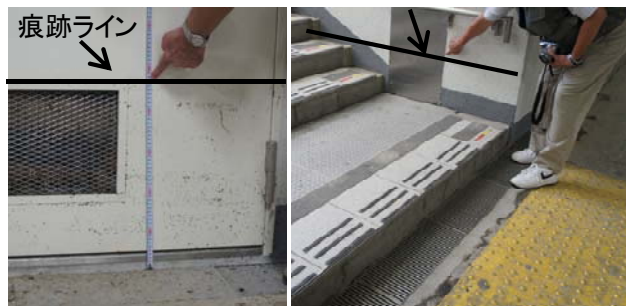
写真-1 JR高蔵寺駅地下道浸水痕跡(被災3日後)

今回の大雨により改札および改札に連絡する地下道が浸水被害を受けた。現地調査の結果, 改札内壁面, 地下道壁面部に約 43cm の浸水痕跡が確認でき

た(写真-1)。また、被災 3 日後も、構内のエスカレータは、清掃、点検中であり(写真-2)、地下道に面する飲食店、書店などは、休業していた。この地下道への浸水は、ヒアリングの結果、JR 高蔵寺駅北側の出入口より流入したと推定される。また、その地上部の推定浸水深は、ヒアリングならびに一部の痕跡より約 50cm であることを確認した(写真-3)。

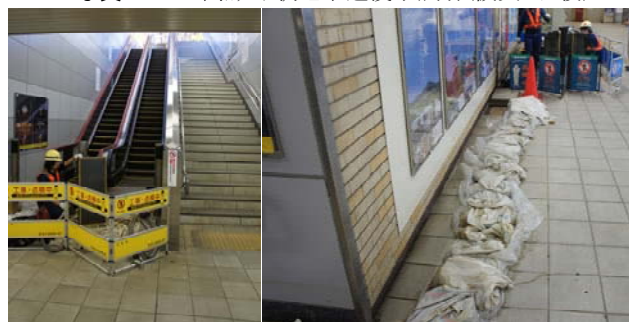
写真-2 JR高蔵寺駅構内の様子(被災3日後)

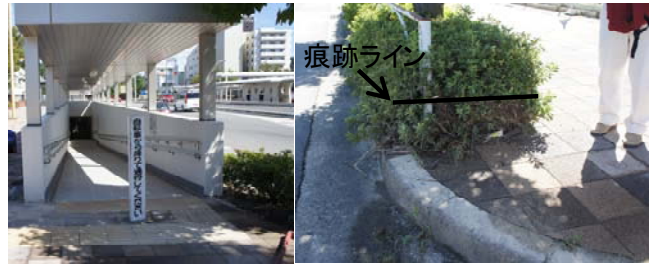
写真-3 JR 高蔵寺駅地上部

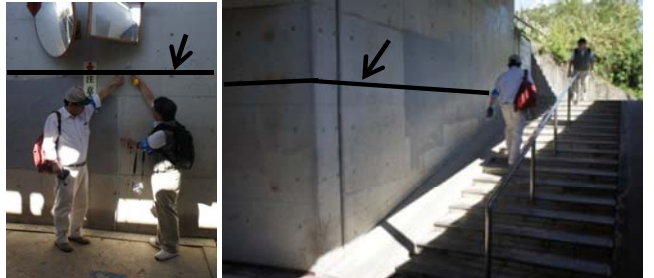
次に、JR高蔵寺駅の西側に位置し、JRの軌道下を横断する歩行者用地下通路を調査した。本地下通路は、軌道の北側の地盤が、南側に比べ高くなっている。本地下道の浸水深は約185cmであった(写真-4)。ここでは、北側出入口より氾濫水が流入し、低い南側より流出している。そのため、南側の出口の地盤高が北側と同程度であった場合は、さらに浸水深が増していたと考えられる。なお、駐輪場管理者へのヒアリングから、駅北側に比べ、南側の浸水は軽微であったことを確認した。

上述のように JR 高蔵寺駅および周囲の地下歩道では、浸水深がそれぞれ 43cm, 185cm となっており、地下歩道に関しては極めて危険状態となっている。

写真-4 JR 高蔵寺駅西側の歩行者地下道(上:北出口, 下:南出口)

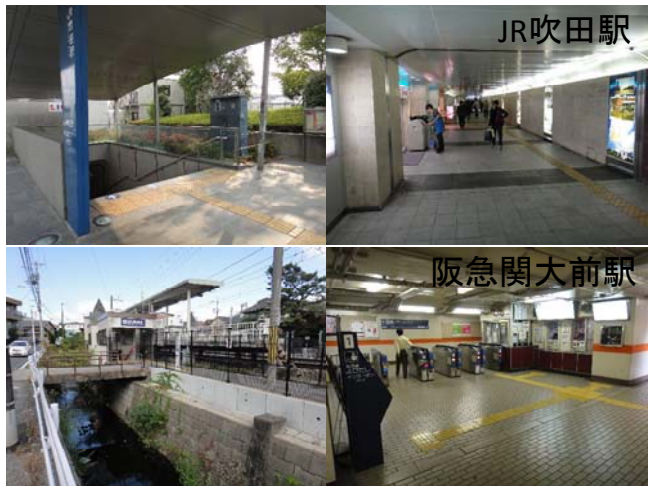
わが国において、高蔵寺駅のように軌道が地形的に低いところを通り、周辺が開発された事例は多い(例えば、写真-5, JR 吹田駅, 阪急関大前駅)。そのため土地の低い駅周辺が浸水する。今回の災害事例より、従来、危険性が指摘されていた地下鉄の駅だけではなく、地上鉄道であっても、駅の改札口や連絡通路が地下に建造されている箇所は水害に対して脆弱であることが露呈した。

さらに、写真-5, 6 に示すように地下道出入口のそばに河川が流れているようなケースでは、今回の内水氾濫のみならず、東海豪雨時のように外水氾濫による浸水被害も想定され、さらにその危険度が高い。

写真-5 JR 吹田駅(上段)・阪急関大前(下段)の地上部および歩行者地下道

に関わらず、水害に対する準備(対応行動方針や止水板等)と、水害発生の予兆の察知も含めた水害に対する対処行動をとれる体制を構築しておくことが肝要である。

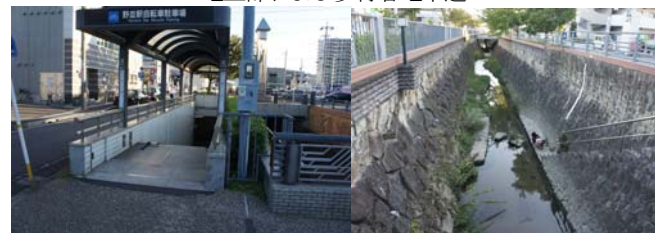
写真-6 東海豪雨で被害にあった野並駅駐輪場出入口と郷下川
