東北地方太平洋沖地震による積層ゴム破断の要因検討  
～積層ゴム支承の性能試験について～

東日本高速道路(株)東北支社

本稿では、損傷した積層ゴム支承 (以下、ゴム支承) の破断の要因究明を目的とし、現地に残存し外見上損傷が見られなかったゴム支承や当時の配合を再現した新規製作品の性能試験結果等をもとに、ゴム支承の損傷要因を検討したものを述べる.

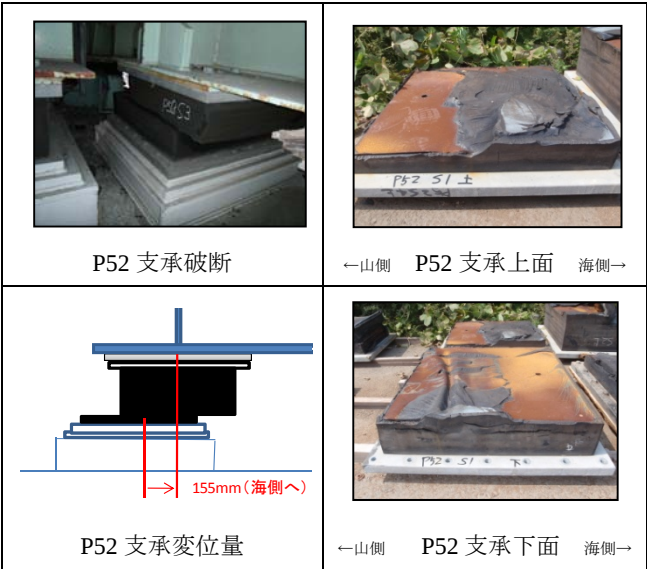
図-1 東部高架橋ゴム支承破断状況

東部および利府ゴム支承の破断状況を図-1、2 に示す. 東部のゴム支承は、破断した 18 個の内 6 個

が中間部で破断しており、破断位置の明確な特徴はなかった. また、いずれの支承とも鋼板とゴムとの境界面で破断したものが多くみられた.

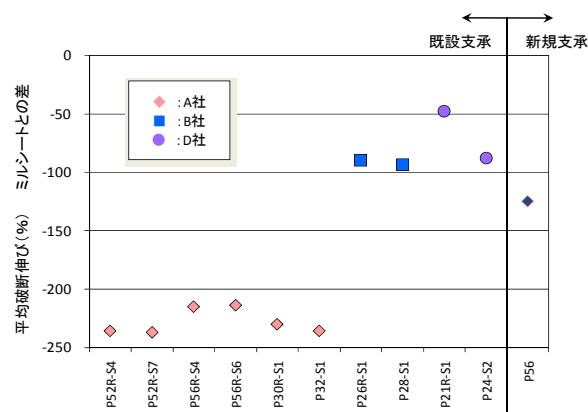
図-3 ダンベル試験結果（引張り破断伸び）

既存ゴム支承から抜き取った試験片でのダンベル試験の結果（図-3）、建設当時のミルシートと比較していずれも伸びが低下する結果となった。また、低下量は製造会社による差が生じた。

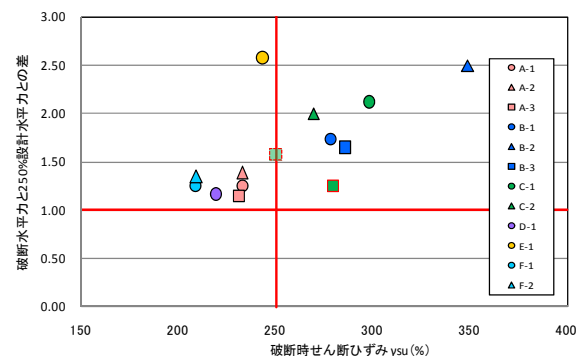
図-4 破断ひずみと破断時水平力の関係

道路橋示方書・同解説（H8.12）に規定されている許容せん断ひずみ 250%を基準に比較した場合、破断ひずみが許容せん断ひずみを下回るものが約 5 割程確認された。一方、許容せん断ひずみ 250% 相当の水平力比較では、1.0 倍以上の耐力を有している（図-4）。また、当初設計の範囲からみると、ひずみ・水平力は概ね当初設計を上回っていた。

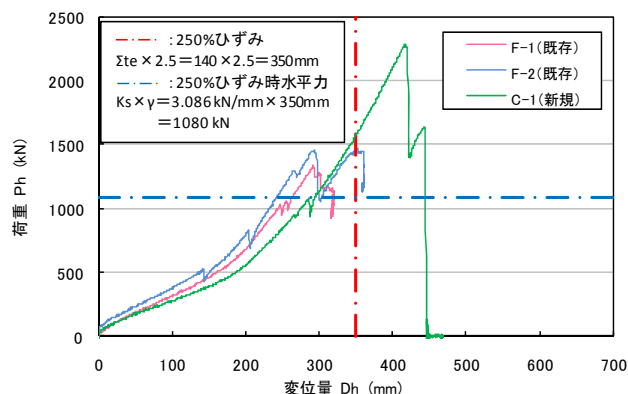
図-5 同一形状の既存品と新規製作品との比較

既存品は新規製作品よりも破断ひずみ、破断時水平力ともに低下する傾向にある（図-5）。
