## 東北地方太平洋沖地震後の支承調査報告

(社)日本支承協会 (正) 山川糧平 (正) 鷓野禎史 (正) 原田孝志  
(正) 増田耕一 (正) 朝倉康信 大堀宏之

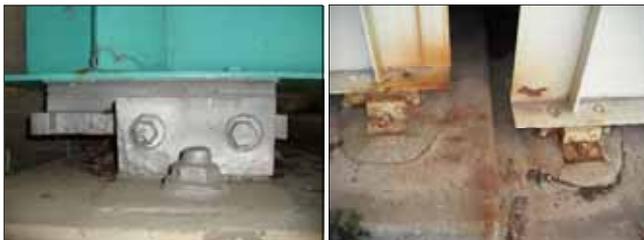
写真-1 タイプA 鋼製支承

タイプA支承では、写真-1右に示したように沓座のひび割れが見られたが、いずれも軽微な損傷であり今回の震災によるものかも不明確な程度であった。また、写真-1左に示すように過移動が生じているものも確認された。タイプB支承では特に損傷は見られず、健全であ

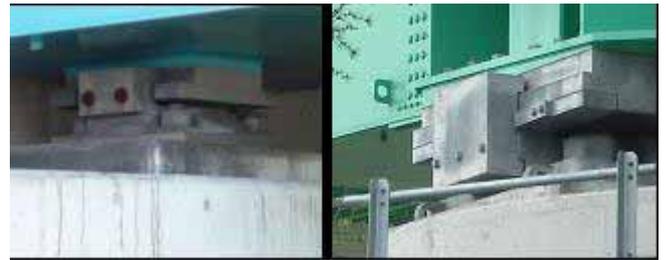
写真-2 タイプB 鋼製支承

ると判断された。鋼製支承の損傷は、これまでの過去の地震においても多数報告がされているが、いずれもタイプA 支承の損傷であった。タイプB として設計された鋼製支承については十分な耐力を有していると考えられる。

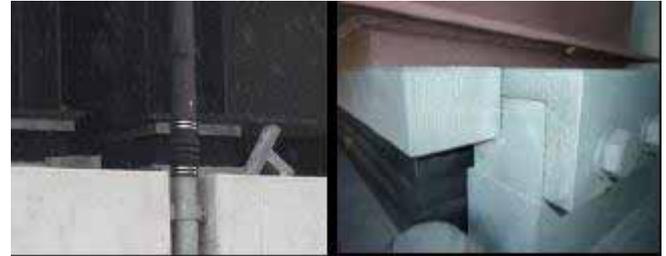
写真-3 ゴム支承

タイプB ゴム支承を写真-3 に示す。タイプB のゴム支承のうち、サイドブロック(ジョイントプロテクターと判断)付きの支承では写真-3 左のようなサイドブロックボルトの損傷および本体の変形などが確認された。また、写真-3 右のような固定支承では、上沓とサイドブロックが橋軸方向に地震力を支持した時の接触痕が残されていたが、各部品は損傷していなかった。また、仙台東部道路などではゴム支承本体の破断が報告されているが、本調査でのゴム支承においてはゴム沓の破断および異常変形等は確認されなかった。

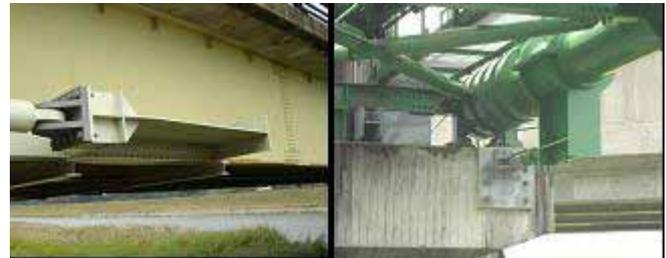
写真-4 ダンパー装置

支承以外にダンパー装置や伸縮装置にも着目して調査を行った。ダンパー装置が設置されていた状況を写真-4 に示す。ダンパー本体には変状は確認されなかったが、取付けブラケットのリブ部が座屈している箇所が確認されたことから、橋軸方向の地震力をダンパー本体で受けたと推測される。なお、ダンパー自体が動いたかどうかの移動痕は確認することができなかった。

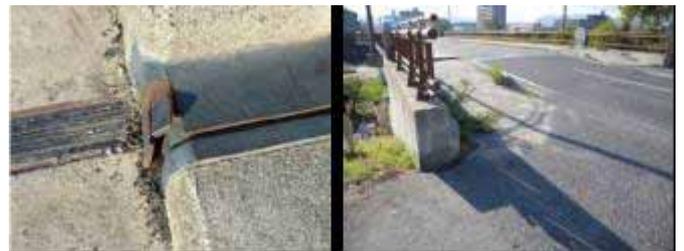
写真-5 伸縮装置部

伸縮装置部の状況を写真-5 に示す。伸縮装置本体は軽微な損傷が確認された。また、橋台部の支点沈下により路面に段差が生じた箇所が確認された。
