## 高速道路の舗装における被災形態の特徴と復旧方針について

| 東日本高速道路(株) | 正会員 | ○金子謙一郎 | 正会員 | 高橋 | 茂樹 |

## 1 . はじめに

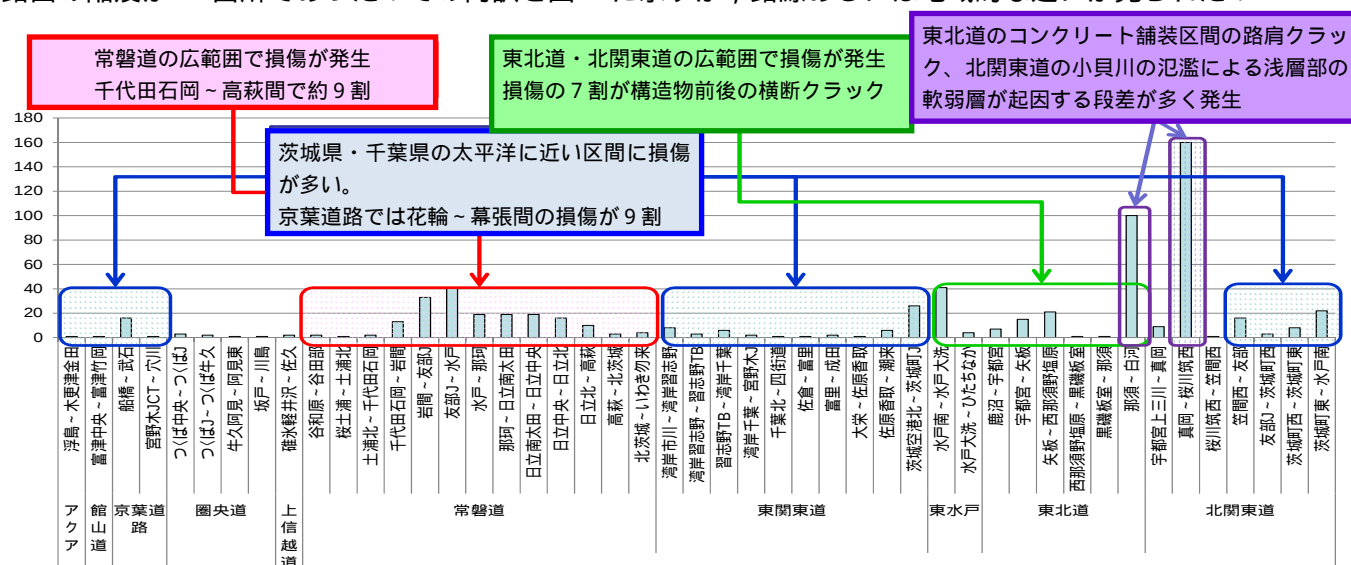
昨年 3 月 11 日に発生した地震とその後の余震により、NEXCO 東日本が管理する高速道路の被災は 20 路線、延長にして約 870km に及んだが、関東支社管内の舗装に関して見ると、ひび割れが 195 箇所、段差が 456 箇所、路面の陥没が 24 箇所であった。その内訳を図-1 に示すが、路線あるいは地域的な違いが見られた。

図-1 舗装に関する路線別の被災箇所数と特徴（2011.5.18 時点での集計結果）

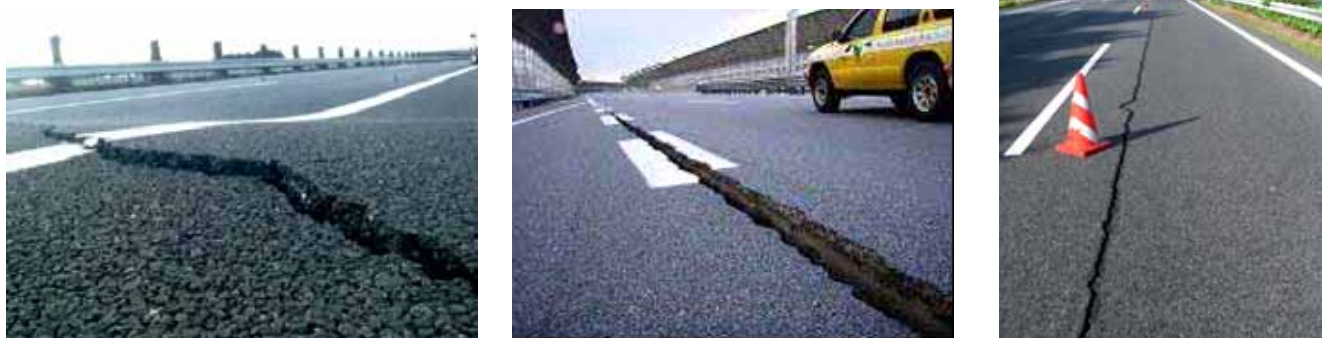
舗装の被災形態を調べると、橋梁部と土工部の擦付けや C-Box 前後の裏込め部の沈下に伴う、ひび割れや段差の発生が多く、切盛境や周辺部を含めた地割れによる亀裂も見られた。また、今回の被災の特徴としては、写真-1 に示すような縦断方向のひび割れが目立ち、これらは車線間あるいは拡幅時の施工継目の位置に合致していることが分かった。

写真-1 代表的な舗装の被災事例（左：北関東道の裏込め部の横断亀裂、中・右：京葉道と常磐道の施工目地部の縦亀裂）

- 舗装体の耐力が低下している区間は、路盤からの打換えを行い、構造的な耐力の回復を図る
- 段差や横断クラックが発生した箇所は、施工規模を勘案し、施工の連続性の確保・擦り付け長を確保した縦断修正を考慮し工事を実施する
- 構造物裏込めの沈下に伴う段差に対して、事前調査（空洞調査等）を実施し、補修またはセメント改良を行い下層路盤面での再転圧を行うことで、損傷の再発を抑制する
- 縦断クラックに対しては、切削時の段切りを可能な限り行うとともに、隣接車線との境に接着性の高い乳剤や成形目地材を使用し、施工目地上に発生するクラックを抑制する

| 損傷の種類 | 調査方法 | 補修方法 | イメージ図 |
|---|---|---|---|
| ・縦断クラック | ・FWDによるたわみ測定 | たわみの大きい箇所は、アスコン全層を撤去し、セメント改良・再転圧の実施。<br>切削時は各層の切削幅をずらし、段切施工を行う。隣接車線との施工目地の接着性を向上。 | |

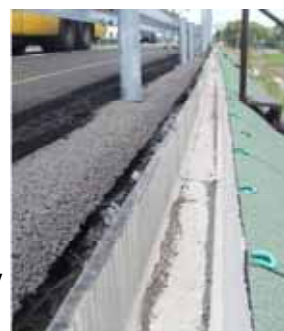
写真-2 地震による排水工のずれと舗装との間に生じた隙間
