ゴム支承 (LRB) の経年劣化と地震時残存性能試験

阪神高速道路(株) 正会員 ○ 林 訓裕 阪神高速道路(株) 正会員 足立 幸郎
 阪神高速道路(株) 正会員 甲元 克明 京都大学大学院 正会員 五十嵐 晃
 埼玉大学大学院 正会員 党 紀 京都大学大学院 学生会員 東出 知大

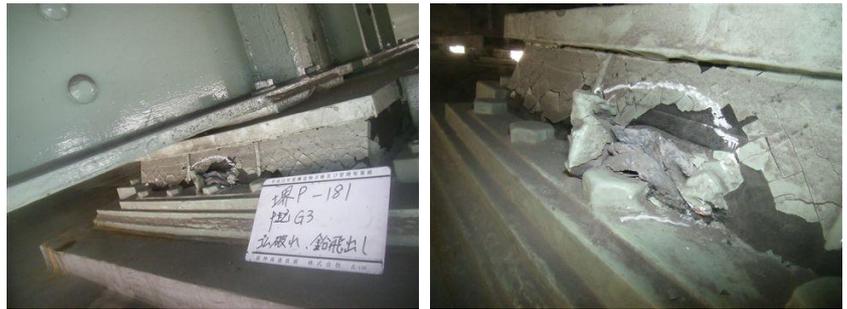
損傷内容は写真-1 に示すように鉛プラグが支承側面から突出しており、同一支承線上で同様な損傷状況である。過去の点検履歴より損傷は平成 17 年 (竣工後約 10 年) に支承ふくれが発見されており、平成 20 年の点検で鉛突出の損傷が報告されていることから、徐々に進行しているものと考えられる。なお、当該箇所は連結桁 (11 径間) の端支点部に位置している。

写真-1 損傷状況

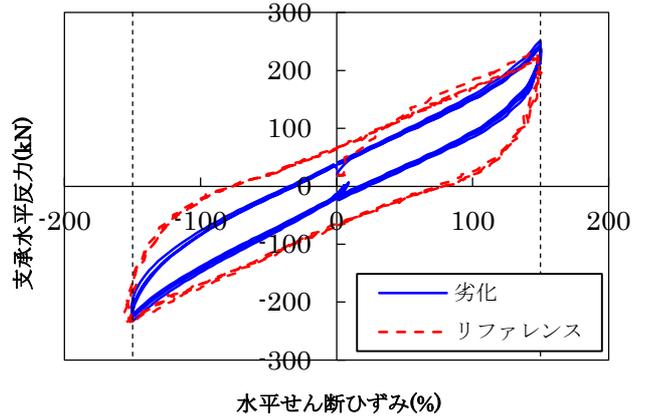
本試験ではせん断ひずみ 150%を目標変位とし、1 セット 5 回の正負交番载荷を行い、合計 3 セットを実施した。図-1 に 3 セット目における劣化支承及びリファレンス支承の履歴曲線の比較を示す。劣化支承の履歴ループが細っており、減衰性能が低下していることがうかがえる。表-2 に L1 試験における等価剛性 k_{eq} 、等価減衰定数 h_{eq} 及び切片荷重 Q_d の比較を示す。

等価剛性はリファレンス支承よりもやや増加しており、ゴムが硬化していることが考えられる。また、等価減衰定数及び切片荷重はリファレンス支承と比べてどちらも半分以下になっていることから、鉛プラグの減衰性能が低下しているものと推察される。

図-1 LRB の復元力履歴特性の比較(L1・セット 3)

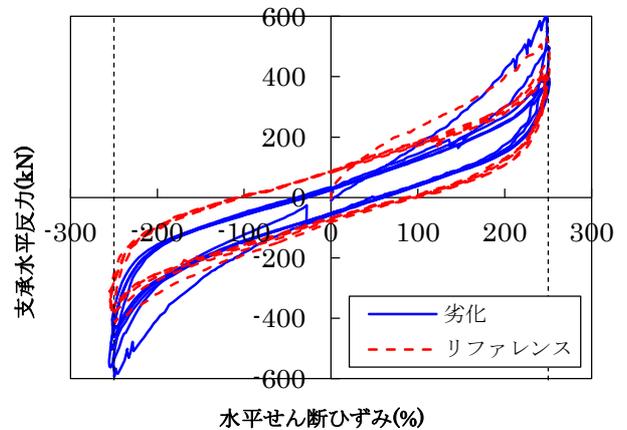
本試験ではせん断ひずみ 250%を目標変位とし、1 セット 5 回の正負交番载荷を実施した。図-2 に劣化支承及びリファレンス支承の復元力履歴特性の比較を示す。劣化支承の履歴ループがやや細っており、減衰性能の低下が考えられることに加え、せん断ひずみ(変位)が大きくなるにつれ荷重が増加していることから、ゴムの剛性が増加していると想定される。表-3 に示す各パラメータの比較から、L1 試験同様、経年劣化によるゴムの硬化と鉛の減衰性能低下がうかがえる。

図-2 LRB の復元力履歴特性の比較(L2・セット 1)
