# ゴム支承 (LRB) の経年劣化と積層ゴムの材料試験

兵庫県南部地震以前に採用されたゴム支承は経年に伴う劣化現象が顕在化してきており、補修すべきと考えられる外観を呈しているものが存在する。本研究では、阪神高速 15 号堺線 P181 橋脚にて 17 年使用された鉛プラグ入り積層ゴム支承 (LRB) を実橋より回収し、その残存性能を解明するためにゴムの材料試験を実施した。併せて新規製作した支承の値と比較を行ったので、その主要な結果について報告するものである。

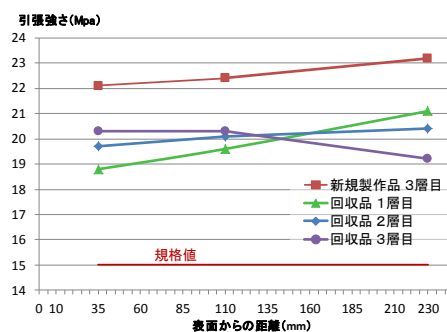
図-2 引張試験結果

a) 引張試験：ゴムの引張特性を求めるために、引張強さと破断時の伸びを測定した。引張強さは破断時の最大引張力を断面積で除した値であり、破断伸びは破断したときの伸び比率である。図-2 に引張強さ結果を、図-3 に破断伸び結果を示す。引張強さは全ての試験片で規格値  $15\text{N/mm}^2$  ( $=15\text{MPa}$ ) 以上が確認されたものの、破断伸びでは回収品において規格値 550%をほぼ下回る結果となった。なお、表面からの距離や層毎での相関性は特段認められなかった。

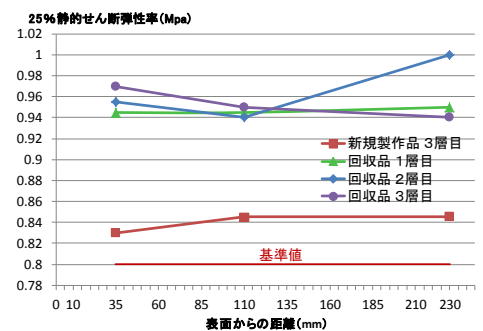
図-4 せん断変形試験

b) セン断変形試験：ゴムの応力-ひずみ特性を求めるために静的せん断弾性率を測定した。これは引張伸びを 25%与えた場合の弾性率である。図-4 に試験結果を示す。新規製作品品に比べ回収品の弾性率が大きくなっている。当該支承のゴムの弾性係数の呼びは G8 であ

り,  $0.8 \text{ N/mm}^2 (=0.8\text{MPa})$  が基準となるので新規製作品は 5%程度, 回収品は 20%程度大きい結果となった. なお, 外面からの距離や層毎での相関性は確認できなかった.

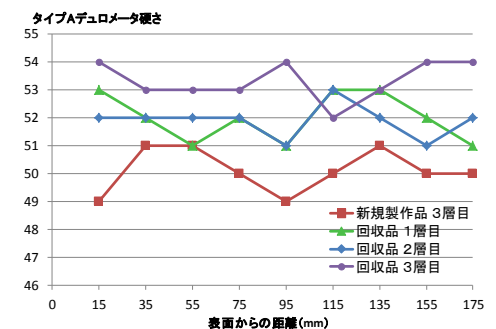
図-5 硬さ試験

c) 硬さ試験: デュロメータという硬さ試験機を用いてゴムの硬さを計測した. その結果を図-5 に示す. いずれも規格値 ( $G8: 50 \pm 5$ ) に入っていることが判明した一方, 新規製作品に比べ回収品は硬い傾向を示した. これは経年劣化によるゴムの硬化とおよそ一致するものと考えられる.

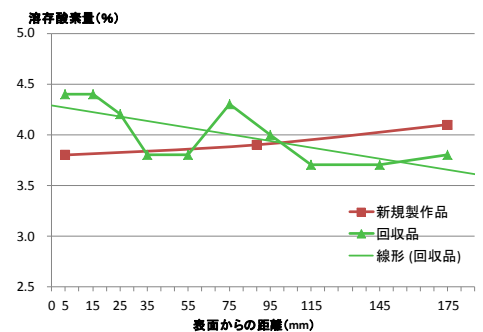
図-6 溶存酸素量

a) 組成分析試験 (溶存酸素量): ゴムの劣化要因は空気中のオゾンによる酸化劣化が主要因であるため<sup>3)</sup>, ゴムの溶存酸素量を酸素元素分析装置にて計測した. 計測結果を図-6 に示す. 新規製作品は表面からの距離によらずほぼ一定値を示しているのに対し, 回収品は表面部分において高い溶存酸素の傾向が確認された. このことから, 表面に近いほどオゾン劣化の発生確率が高いことがうかがえる.

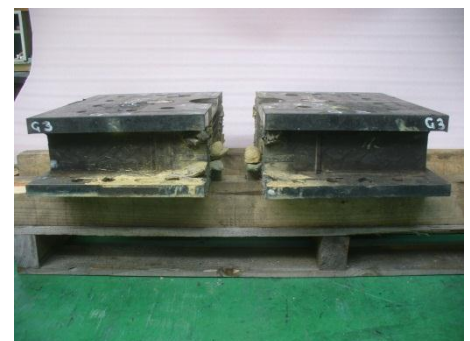
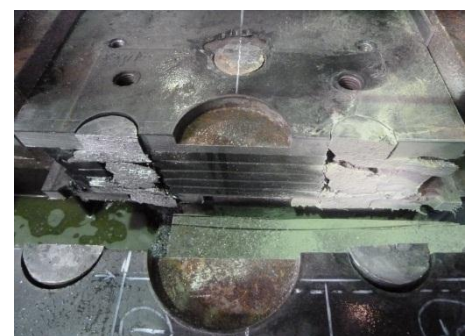
写真-1 支承外面および内部状況

外面は特段目立った変化は確認できなかった (当初の損傷を除く) が, 切断後の内部状況は鉛プラグの変形によりゴムと鋼板との接着面が剥離し, 一部は鉛の押し出しでゴムが圧縮状態にあった. また, 鉛プラグそのものの割れが生じていることや土状の紛体の付着も確認された. このような状況に至ったメカニズムは未解明だが, 供用時 (常時) もしくは载荷試験時の変形, あるいは劣化因子の浸入が影響しているものと推察される.

- ① 引張試験, せん断変形試験及び硬さ試験結果より, 新規製作品に比べ回収品は経年劣化による硬化が生じており, 一部では規格値を下回っているものがある.
- ② 表面側の溶存酸素が高い傾向であることから, 表面に近いほどオゾン劣化の影響を受けやすいと考えられる.
- ③ 目視ではゴム自体に大きな変化は見られないが, 鉛プラグの変形が顕著であり, こちらにも着目し調査することが望ましい.
