2011年東北地方太平洋沖地震による橋梁の津波被害と地盤の関係

元前橋工科大学 フェロー会員 那須 誠

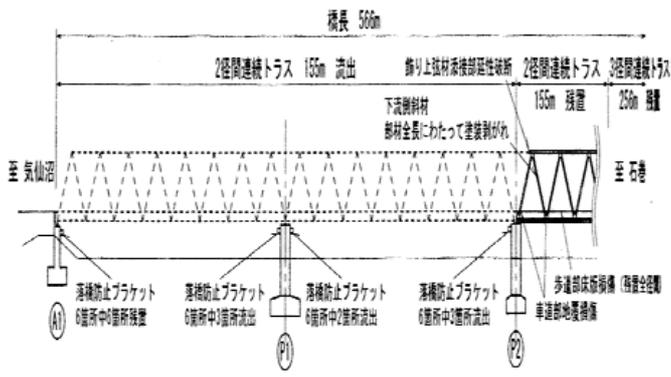
図-2 新北上大橋の被災状況³⁾

1) 新北上大橋(国道398号線, 橋長566m, 2径間連続2連と3径間連続1連の合計7径間の鋼連続下路トラス橋)では津波で左岸側高水敷上の2径間連続トラスが1連流出し約600m上流に移動した(図-2)³⁾。なお、新北上大橋右岸側の釜谷橋と富士川橋は流出していない³⁾。ここで、図-3の新北上大橋の地形分類図(原図⁴⁾に表層地質⁴⁾を加筆をみると、左岸側の高水敷きは「瀬」に当たり、地震被害の多くみられる地盤⁵⁾に当たる。

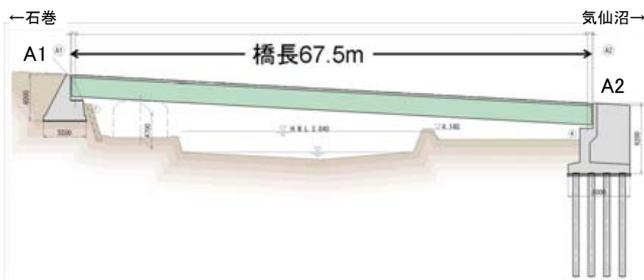
図-4 新相川橋の構造全体図⁶⁾

2) 新相川橋(国道398号線, 鋼単純箱桁1連)では津波で全上部構造が流出した^{6),7)}。前後の重力式橋台は図-4⁶⁾~5⁴⁾をみると山地の頁岩と海岸平野部の比較的軟質な地盤に支持された直接基礎と杭基礎(異種基礎)をもっており、橋梁は異種支持地盤状態にあり地震で変状しやすく^{2),5)}、津波

の前に地震で変状していたことが推定される。

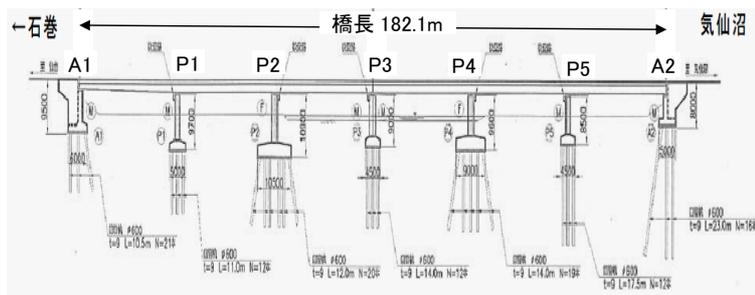
図-6 小泉大橋の構造全体図⁷⁾

3) 小泉大橋(国道45号線, 3径間連続鋼板桁2連, 下部構造は逆T式橋台・小判型T型橋脚, 鋼管杭基礎)において、全径間の上部構造が約400m上流に、P3橋脚が基部付近の打継面で破壊しフチクから分離して約50m上流に流出し、両端取付部道路も流出した⁷⁾。図-6⁷⁾~7⁸⁾をみると、地質は礫・砂・粘土で、杭長は石巻側から気仙沼側にかけて長くなり支持層が傾斜するとともに、破壊したP3橋脚では低水敷上の中央部で杭本数が両側橋脚と比べて少ない。P3橋脚の破断面の写真⁷⁾をみるとほぼ水平に近くみえるので、地震時の地盤の傾斜方向の動きで損傷していたことが推察される。

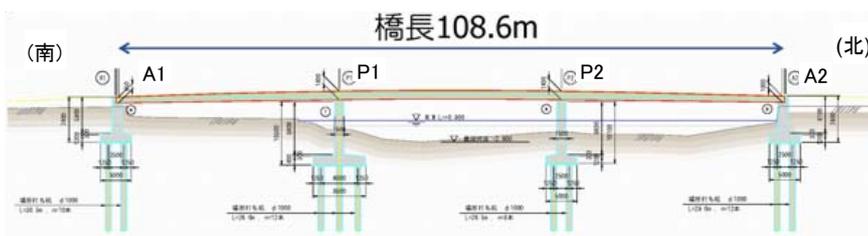
図-8 矢の浦橋の構造全体図⁶⁾

4) 矢の浦橋(国道45号線釜石バイパス, 3径間連続鋼床版I桁橋, RC小判型橋脚, 場所打杭, 図-8⁶⁾)では照明柱等が被災したが、橋梁構造は健全であった^{6),7)}。図-9⁹⁾をみると支持層の地盤は沖積世砂礫層で一様地盤と推定される。なお、上流側の水管橋(全3支間)の右岸側(南側)の高水敷上(瀬側)にあった2径間の上部構造が流出している。
