## 東北地方太平洋沖地震における最大地動速度 (PGV) と高架橋上電柱の損傷

| 東日本旅客鉄道 (株) 構造技術センター | 正 会 員 | ○草野 英明 |

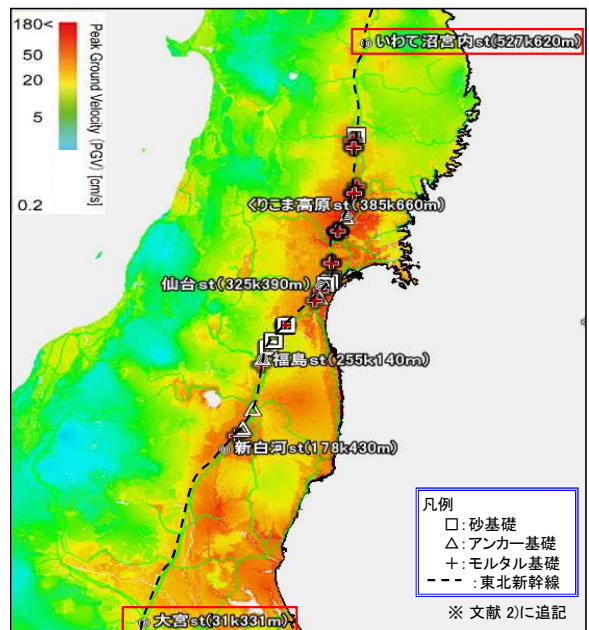
図-1 折損したコンクリート製電柱被害分布

3月11日の本震における電柱の被害は、図-1に示すように大宮～いわて沼宮内の延長500km以上の広範囲で発生している。大宮からいわて沼宮内間の電柱は17,418本あり、内訳は鋼管柱が910本、鉄柱1,340本、コンクリート柱が15,168本である。このうち被害を受けたのは大半がコンクリート柱で、すべて高架橋上に建植されており、写真-1のような折損が本震では120本発生した。

今回の検討に利用した最大地動速度マップ<sup>2)</sup>は、産業技術総合研究所が地球観測グリッド (GEO Grid) 上に防災科学技術研究所の強震観測網 (K-NET, KiK-net) の地震観測記録を利用して最大地動速度 (PGV) 分布を表示したもので、マップ上のメッシュ間隔は250mとなっている。また、電柱折損位置は、折損した電柱のキロ程から座標値を算出し、その座標値を入力することで最大地動速度マップ上に表示させている (図-1)。

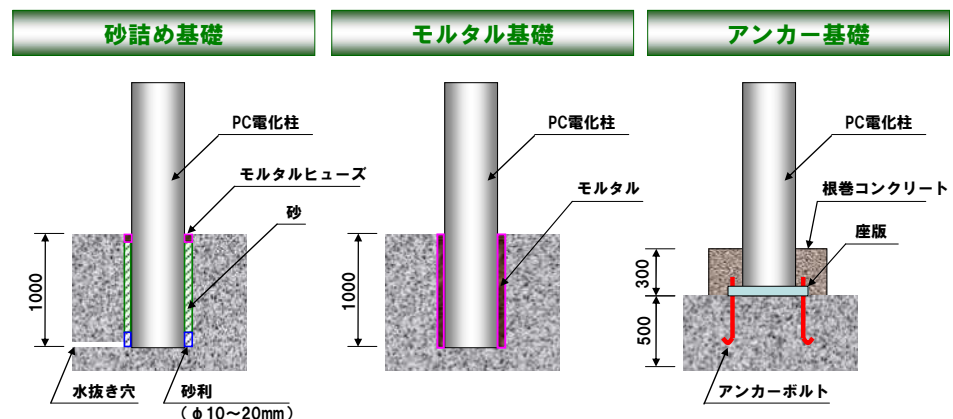
図-2 電柱基礎構造種別

今回調査対象とした大宮～いわて沼宮内間におけるコンクリート柱は 15,168 本あり、折損した数は 120 本であった。電柱基礎構造種別（図-2）と折損した電柱の関係は表-1 に示すように、アンカー・モルタル基礎の場合が砂基礎と比較し若干高い。これはモルタルによって電柱の基部が拘束され、揺れに対する減衰効果が砂基礎と比べて小さいことが原因としてあげられる。一方で、減衰効果が高いと言われている砂基礎も被害を受けているのは、砂が湿潤状態で電柱の揺れにより充填された砂が圧縮され、電柱の周囲に空隙ができやすい場合や、砂の量が減少している場合は減衰効果が小さくなるためと推定される<sup>3)</sup>。

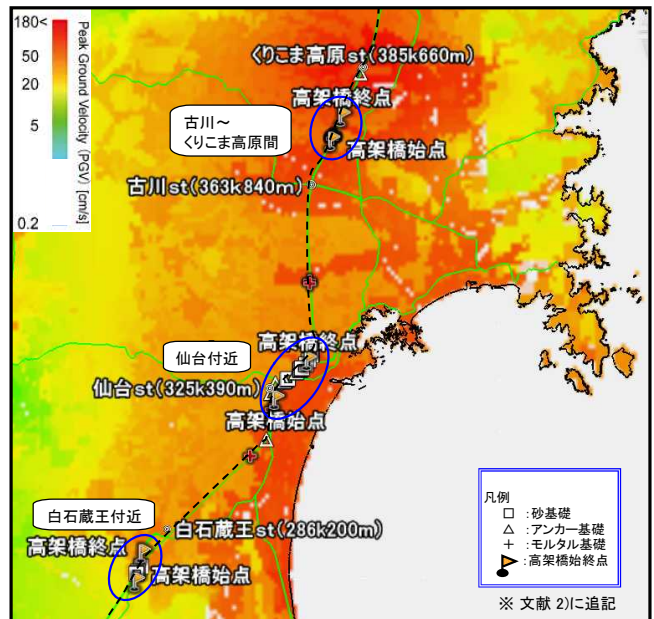
図-3 電柱折損被害分布(主な損傷地区)

電柱の主な損傷地区（白石蔵王付近・仙台付近・古川～くりこま高原付近）における電柱建植位置の最大地動速度の違いによる折損箇所は、図-3 に示すとおり、色の濃い箇所（50kine 程度）におおむね集中しているため、最大地動速度の高い地域に建植されている電柱の方が折損箇所は多くなる相関関係が確認できた。また表-2 に示すとおり折損率についても最大地動速度が高い方が高くなる結果になり、基礎形式の違いについては最大地動速度に関わらず、砂基礎と比べアンカー・モルタル基礎の方が若干高い結果となったが、砂基礎の明らかな優位性までは確認できなかった。
