## 2011 年東北地方太平洋沖地震の強震地域における上水道埋設管の被害分析

金沢大学理工研究域環境デザイン学系 正会員 宮島 昌克

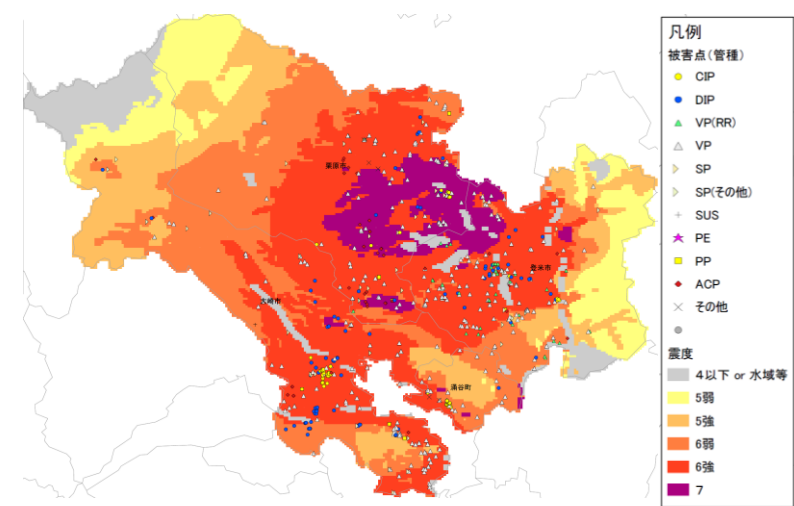
図-1 震度分布と管種別被害分布

図-1 は上記の 3 市 1 町における 250m メッシュ震度分布と管種別の被害箇所を、表-1 は各震度の 250m メッシュ数を示している。図-1 によれば、栗原市の限られた地域が震度 7 であったことが、表-1 によれば 3 市 1 町の 8.1% が震度 7、34.9% が震度 6 強、24.4% が震度 6 弱であったと推定できることがわかる。図-2 に 3 市 1 町の管種別の累積被害件数割合を示す。同図によれば、管種に関わらず震度 5 強から被害が生じ始め、震度 6 強で被害件数が急増していることがわかる。

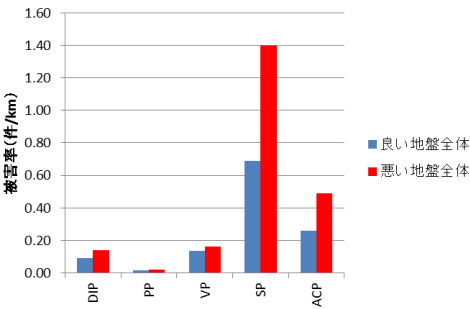
図-4 地盤別の被害率

図-3 に、強震地域かつ悪い地盤における管路被害の分布を示す。悪い地盤とよい地盤の境界あたりで多くの管路被害が発生していることがわかる。表-2 に管種別の地盤、震度ごとの敷設延長距離を示す。3 市 1 町の管路総延長の 45% が震度 6 強以上の悪い地盤に埋設されていたことがわかる。図-4 は主な管種の被害率を良い地盤と悪い地盤と比較したものである。鋼管 (SP) の多くはねじ継手であるが、鋼管や石綿セメント管 (ACP) などではよい地盤と悪い地盤との被害率に特に大きな差があり、このような管種においては悪い地盤における管路の優先順位を特に高くする必要のあることを示している。
