## 耐候性鋼橋梁の損傷事例と要因の分析 ～実橋調査結果より～

(社) 日本橋梁建設協会 ○正会員 志賀 弘明

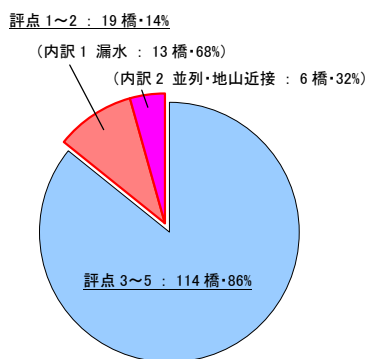
図-3 一般部損傷状況

さびの外観は、さび外観評点<sup>1)</sup>により評点 1～5 に分類される。評点 1 は補修が必要な状態、評点 2 は要観察状態、評点 3～5 は良好な状態である。134 橋のデータを、桁端部とそれ以外の一般部とに着目し、それぞれ評点 1～2 と評点 3～5 で整理した。図-3 より、一般部では 133 橋中 86%に上る 114 橋が良好な状態にあることがわかる。一方で、14%の 19 橋が評点 1～2 となっている。このうち 32%の 6 橋は、並列・地山近接といった凍結防止剤散布路線では現在避けるべき配置となっている事例であり、68%の 13 橋は漏水によるものである。なお、図-4 に示すように、一般部における漏水の内訳の 8 割近くが床版水抜管であり、その影響が大きいことがわかる。これは、橋面からの漏水が少量ながらも比較的長時間にわたり滴下し、鋼材表面を長時間湿潤状態にするためと考えられる。一方、図-5 に示すように、桁端部では 124 橋のうち 31%に上る 39 橋が評点 1～2

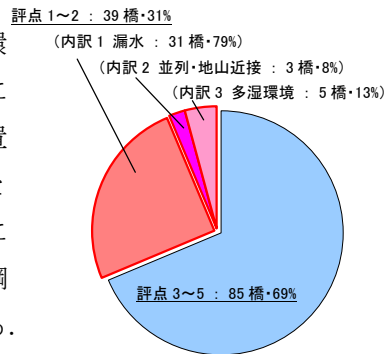
図-5 桁端部損傷状況

となっている。このうち、並列・地山近接配置や多湿環境といった不適切な環境条件を除くと、約 8 割が漏水によるものであり、なかでも、図-6 に示すように伸縮装置からの漏水が 55%と多いことがわかる。また、前述のとおり、供用年数が 5 年未満の 20 橋のうち 2 橋が漏水により損傷していることから、漏水に対しては、耐候性鋼橋梁は塗装橋以上に注意を払う必要があると判断される。

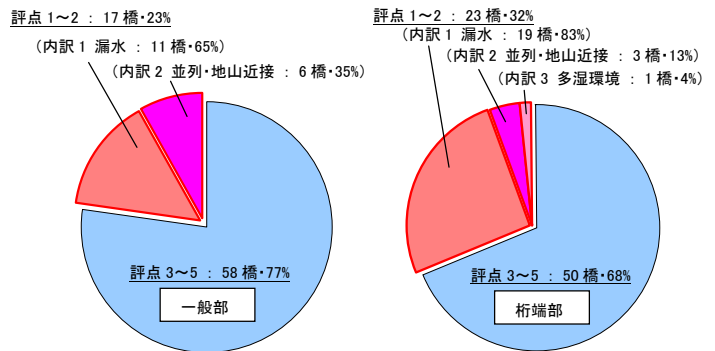
図-7 凍結防止剤散布橋梁の損傷状況と要因

凍結防止剤散布橋梁における一般部と桁端部の損傷状況を図-7 に示す。(1) に比較して、一般部では評点 1～2 の割合が 1 割程度多く、桁端部ではほぼ同じである。それぞれにおける漏水の影響は(1)と同等であることから、凍結防止剤散布橋梁では、漏水の影響がより大きいことがわかる。また、並列・地山近接といった不適切な環境条件や漏水を除くと、凍結防止剤が飛散することによる損傷は見られない。
