39 年間供用された吊橋床組縦桁の疲労対策—載荷試験—

西日本高速道路エンジニアリング九州(株) 正会員 ○山口 弘信 正会員 松田 哲夫
 西日本高速道路(株) 正会員 今村 壮宏 正会員 山下 恭敬
 (株)ワイ・シー・イー 正会員 永田 淳 正会員 岩崎 雅紀

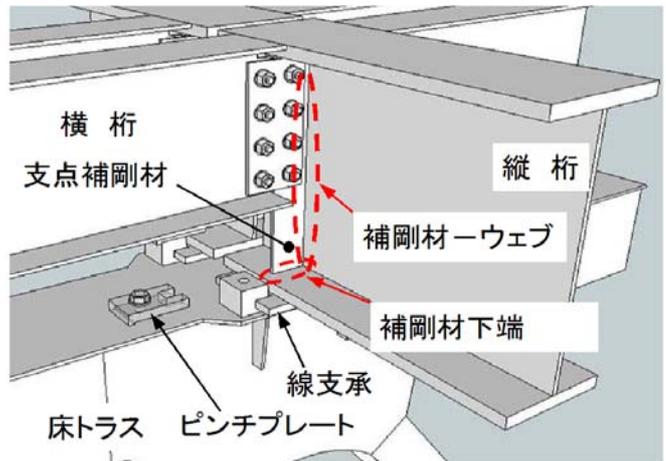
図-2 中桁支点部の溶接継手箇所

2. ひずみ測定方法 図-1 に本橋の標準横断面図と床組縦桁の支点条件を示す。補剛トラスの床トラス上に床組が配置された一般的な床組非合成補剛トラス吊橋であり、床組は 4 径間連続鋼格子 I 桁と I 形鋼格子床版（但し、I 形鋼は橋軸方向に配置されている）である。床組中縦桁の支点上補剛材には、垂直補剛材下端部の廻し溶接継手部および垂直補剛と縦桁ウェブの溶接継手部の 2 箇所の溶接材継手がある（図-2）。本検討では前述した 2 溶接継手部に着目し、支点補剛材回りのひずみ応答を荷重車走行試験と 24 時間連続動的測定により調べ損傷発生の可能性について検討を行った。即ち、図-1 中に示す中桁（C 桁と B 桁）について、架け違い支点（可動支点）と中間支点（固定支点、可動支点）を対象に現地応力測定を実施した。荷重車走行試験は、車重を 250 kN に調整した一般的な 3 軸トラック 1 台とし、大型車が並列走行しない時間帯を狙って各車線を単独走行させた。

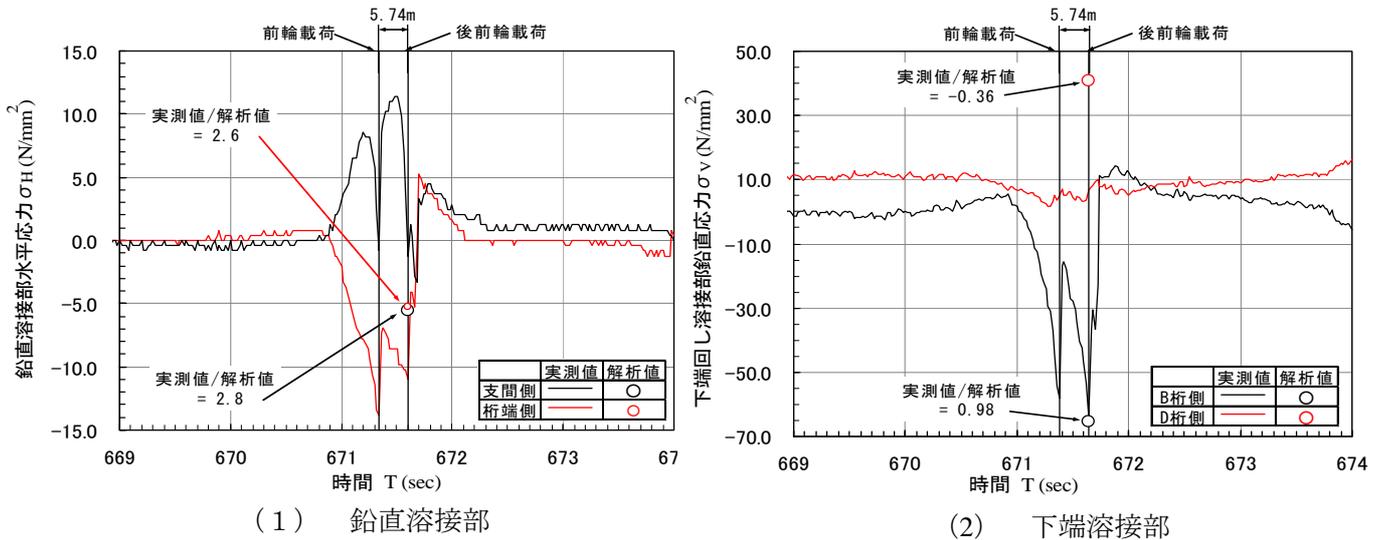
図-3 荷重車走行試験結果と FEM 解析結果の比較

3. 荷重車走行試験結果 荷重車走行試験結果から、第 3 車線（追越車線）走行時の掛け違い支点 C 桁の鉛直溶接部（添接場直下）と下端廻し溶接部の応答波形を FEM 解析結果とともに図-3 に示す。輪荷重の通過毎に極値が確認されることがわかる。また、実測値の一部は FEM 解析結果と一致しないが、後述のとおり、FEM 解析では支承条件を完全固定としているのに対し、長期供用後も既存線支承の劣化程度が完全固定までには至っていないためと考えられる。なお、FEM 解析モデルの詳細は省略するが、床組掛け違い支点を中心に補剛トラスを棒要素、床組を Shell 要素、着目部を Solid 要素でモデル化し、荷重車を着目支点直上に載荷した。既存線支承は長期供用に伴って移動回転機能を喪失していることが明らかになっていたため、支点条件は完全固定とした。

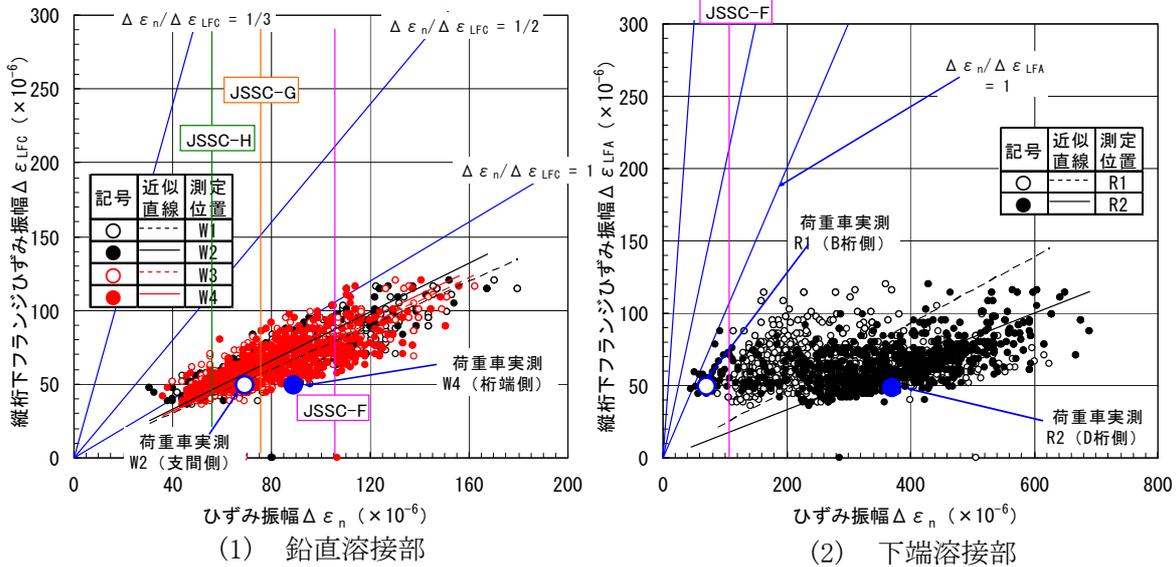
図-4 縦桁支間中央ひずみ振幅と支点補剛材溶接部のひずみ振幅の関係

4. 24 時間連続測定結果 24 時間連続測定結果から、縦桁支間中央の下フランジと図-3 に示した測定位置について、通過車両 1 台毎の波形の振幅（最大値と最小値の差）をプロットした結果を図-4 に示す。鉛直溶接部の最大ひずみ振幅は荷重車の 2 倍程度であるが、下端溶接部のそれは 10 倍を超えている。中間支点 C 桁についての分析結果例を図-5 に示す。中間支点は衝撃の影響を受けにくい、殆どひずみ振幅が発生しない部位もある一方で、掛け違い支点を超える高いひずみ振幅が発生している部位もある。これは、片減り等の既存線支承の劣化状態の違いに起因すると推定される。

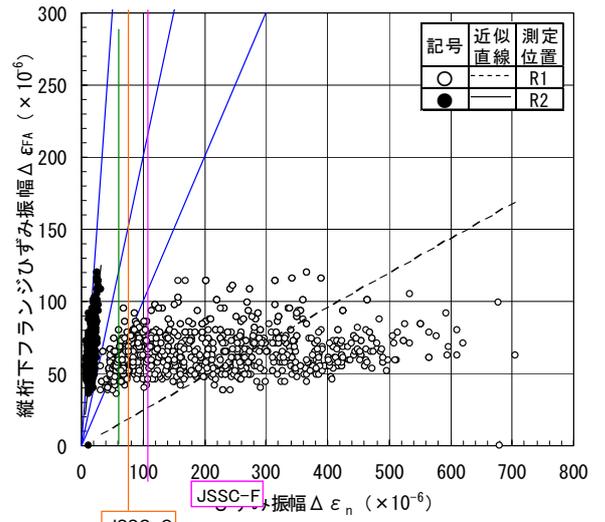
図-5 中間支点下端溶接部の分析結果例

5. まとめ 以上、吊橋床組中縦桁支間部補剛材の応力測定結果についてまとめた。掛け違い支点、中間支点ともに、輪荷重の走行毎に高いひずみ振幅が発生することが明らかになった。これは、既存線支承の長期供用に伴う劣化によると推定される。
