39 年供用後の吊橋主ケーブル（亜鉛めっき鋼線）の損傷度に関する考察

西日本高速道路エンジニアリング九州(株) 正会員 ○坂田 裕彦 正会員 松田 哲夫
 西日本高速道路(株) 出雲 真仁 山下 恭敬
 (株)神戸製鋼所 正会員 橋田 芳朗 峰地 慎一

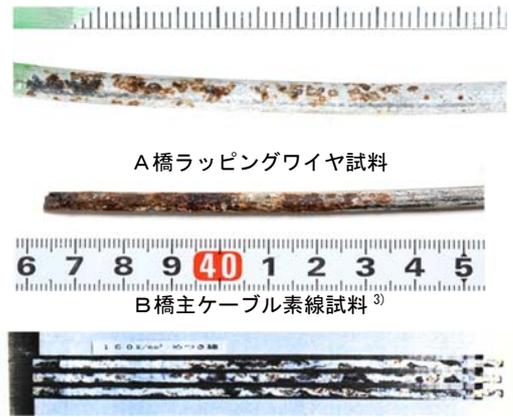
写真-1 各種ワイヤ試料

写真-1にA橋, B橋, 塩水噴霧試験(50日経過時)の素線試料を示す。これらの状況は、純亜鉛めっき層は消滅し、合金層の腐食が徐々に進行している状態と言える。これらを比較照合すると、B橋資料の腐食状況は塩水噴霧試験の50日経過時点と同程度と観察でき、A橋試料はこれよりも腐食の程度は若干軽微で30~40日経過時点と同程度と推定する。A橋で供用後約40年, B橋で約50年を経過していることから、実橋での腐食進行程度と塩水噴霧の経過日数の相関を図-3に併せて示した。

これよりA橋主ケーブル素線が今後10年程度でさらに純亜鉛層, 合金層の腐食が進行し、その一部はB橋程度の腐食状況に至ることは十分に予測できる。B橋の供用後49年目の調査では、この状態で数十本が応力腐食割れ・腐食疲労と思われる破断が発生しており³⁾, A橋でも孔食部から応力腐食等による素線の破断が発生してもおかしくはない状態に達すると考えられる。

以上に述べたように、今後予想される部分的な破断や母材の急激な腐食の進行を進展させないために、大部分の主ケーブル素線に亜鉛めっきの残存する現状のタイミングで、腐食を進行させない対策を施すことが、主ケーブルの健全性の確保, 防食対策コストの縮減に肝要であると考えられる。今後はケーブル防食システムの具体化に向けた検討を進めていきたい。

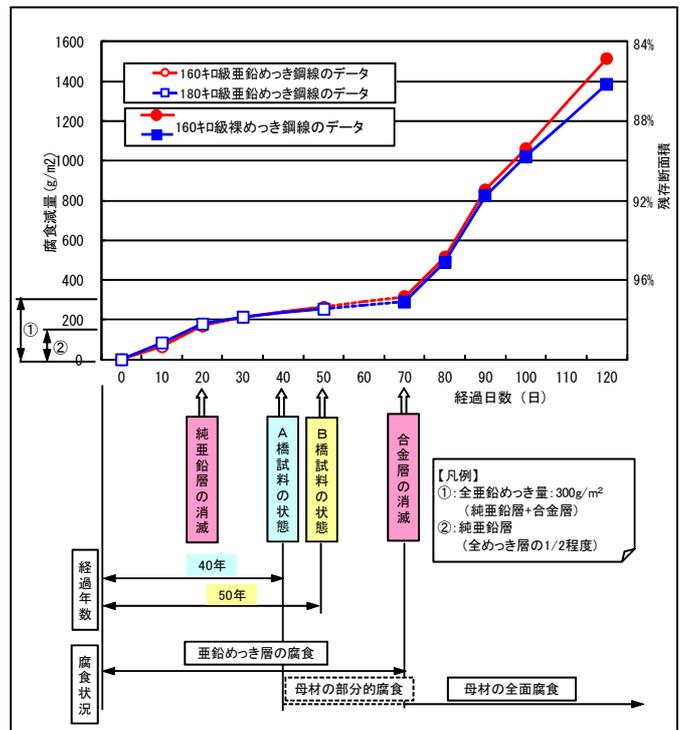
図-3 A橋腐食状況経過の推定(塩水噴霧試験結果²⁾より)

現状の主ケーブルの今後の腐食進行程度については、過去に実施された塩水噴霧試験結果²⁾を参考に考察する。図-3には文献2)に示された亜鉛めっき鋼線及び裸鋼線と腐食減量の関係を連続的に示した。即ち、亜鉛めっき(設計値 300g/m²)が消滅した後に母材(裸鋼線)の腐食が始まるとして連続させた。これによれば、塩水噴霧試験の経過日数が70日程度で亜鉛めっきが消滅しその後約5倍の速さで母材(裸鋼線)の腐食が進行することがわかる。

さらに、塩水噴霧の経過日数と実橋供用年の腐食状況が比例的な傾向を示すものとするれば、30年程度経過後には一部素線の亜鉛めっきが完全に消滅し、急激な速さでの母材の腐食が始まることも考えられる。
