## 鋼鉄道橋りょう支点部の変状に関する一考察

東日本旅客鉄道株式会社 正会員 ○中泉 治  
 東日本旅客鉄道株式会社 海沼 誠司  
 東日本旅客鉄道株式会社 岡崎 伸之介

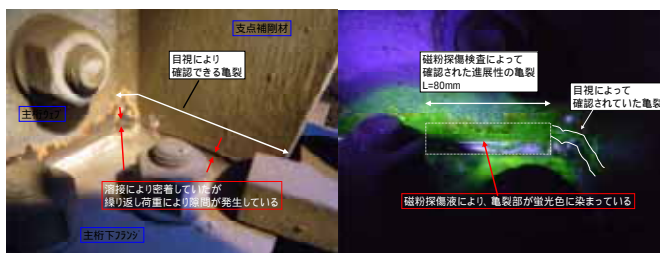
写真-1 変状及び磁粉探傷試験状況

変状は、平成19年の目視検査において、下り線終点方右側支点部に確認した。支点上補剛材と下フランジとの溶接部直上溶接線に沿ってのき裂であった。その後目視による経過観察を行ってきた。目視による経過観察では、年間数ミリというき裂の進行は確認できたが、より精度を高めた検査が必要と考え、平成21年の検査において、磁粉

磁粉探傷検査を実施すると目視では、確認できなかったき裂が、主桁ウェブまで達しており、そのまま放置することは、構造物の耐久力を著しく低下させる原因になると考えられた。(写真-1)

応急処置として、磁粉探傷試験で特定したき裂の先端にストップホールを開け、き裂の進行を抑制した。

ストップホール施工後に、き裂先端付近に発生する局部応力の状態を把握することで応力測定を実施した。ストップホールの施工により応力は開放され、き裂を進行させるような応力は確認できなかった。

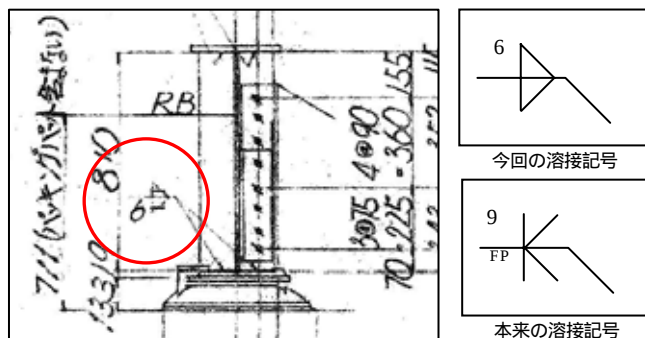
図-1 支点上補剛材取付図及び正しい溶接記号

当該橋りょうは、斜角60度を有する橋りょうであり、わずかながら支点部のアオリが確認できたため斜角桁特有のねじれを起因とする疲労き裂であると推定されていた。しかしながら当時の設計図面を照査すると支点上補剛材取付図において溶接記号がすみ肉溶接であることに気づいた。(図-1)

本来、支点上補剛材の溶接は、工場製作上の溶接にて完全溶込溶接にて行うことが正しい。しかしながら当該橋りょうにおいては、何らかの理由で設計時の照査及び工場製作時の照査が行われることなく、しゅん功してしまったことが、き裂の原因である。

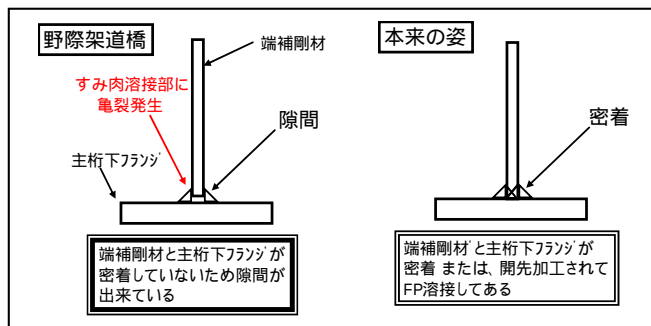
図-2 溶接方法の違いによる変状発生原因図

このような設計では、支点上補剛材と下フランジの密着性が薄れき裂の発生原因となる。(図-2)
