## 高速神奈川 2 号三ツ沢線 ゲルバー部の支承取替検討

首都高速道路 正会員 ○駒場 駿介  
首都高速道路 正会員 高橋 成典

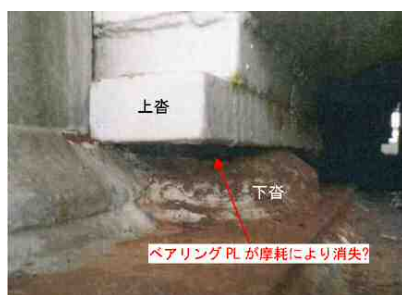
図-1 ゲルバー支承部 (G3桁)

対象橋梁では G1, G2, G3 の 3 主桁のうち、G1, G3 のゲルバー支承部のベアリングプレートに破損・圧壊による損傷が生じており、特に G3 桁の支承においては床版ハンチ部で 20 mmの支点沈下が確認された。G3 桁支承部の損傷状況を図-1 に示す

図-5 の比較より、支点沈下の生じている G3 桁支点の変位量 (D3) が他の 2 支点に比べ小さいことが確認できた。これは、損傷の発生した G3 桁支承においてはベアリングプレートが圧壊したことにより、

支承の回転機能が失われたことが原因であると考えられる。しかし、変位量の大小はあるものの、波形に大きな違いはなく、特別過大な鉛直変位などは確認されなかった。また、図-6 に各支点・部位ごとに荷重車載荷時に発生した応力の最大最小値を比較したグラフを示す。各応力の比較より、部位ごとに値の大小はあるものの、各支点とも活荷重反力による鉛直応力が支点にほぼ均等に発生していることが確認できた。

損傷を受けての恒久対応方針として、支承線上の沓をすべて B タイプのゴム沓に交換することとし、沓は支点沈下した現状の高さに合わせて製作、再設置することとした。

これは、2006 年時点で支点上のジョイントが簡易鋼製ジョイントに交換されており、支点沈下後の高さに舗装路面が擦り付けられていること、また、施工時に元の高さに合わせて製作された支承では交換ができない可能性があるためである。

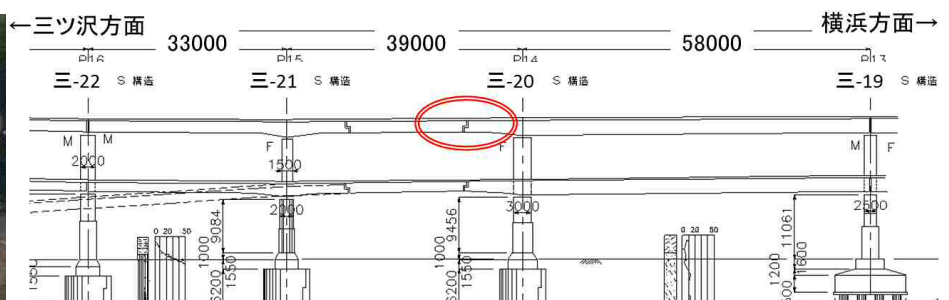
図-2 損傷発生橋梁側面図

損傷が発見された場所は、神奈川高速2号三ツ沢線横浜駅西口出入り口付近の鋼3径間ゲルバー鉋桁区間であり、供用から約40年が経過している。

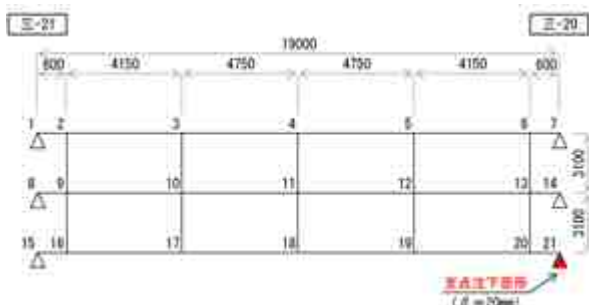
図-3 骨組みモデル構造図

図-3 に骨組みモデルの構造図を示す。

解析で作用させる活荷重は車線ごとに輪荷重 100kN を載荷させることとし、それぞれ損傷の発生した桁の沓に着目する形で解析を行うこととした。解析結果より G1 桁に着目したケースでの応力は 84.6N/mm<sup>2</sup>, G3 桁に着目したケースでの応力は 73.7 N/mm<sup>2</sup> となり、部材の許容応力 (SS400 材の許容応力 140N/mm<sup>2</sup>) を超えていないことを確認することができた。これにより、支点沈下が発生した後も構造部材の安全性は保たれていると判断することが出来た。

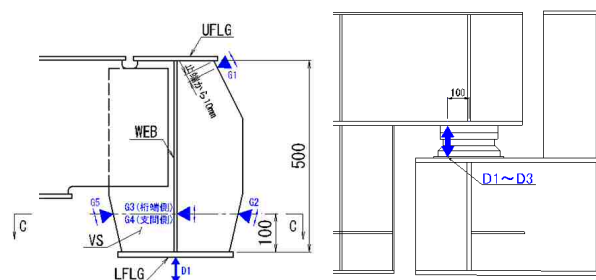
図-4 ひずみゲージと変位計設置状況

図-4 に示すようにそれぞれ主桁のウェブ・コバ面に 2 箇所ずつひずみゲージを設置し、同時に支点の鉛直変位も測定することとした。計測結果の検証として、それぞれの桁支点における鉛直変位について比較を行う。図-5 に示すグラフは荷重車載荷時の変位波形である。
