損傷発生リスク低減を目的とした1支承線化による連続化施工とその効果検証法

阪神高速道路(株) 正会員 徳増 健
阪神高速技研(株) 諸角 治

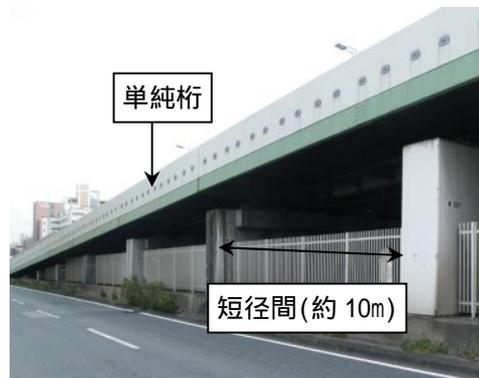
写真-1 法円坂区間写真

阪神高速13号東大阪線のうち1978年3月に供用された法円坂区間は、歴史的に重要な文化財である難波宮史跡上に立地している。同区間の建設にあたっては、難波宮史跡保全や、隣接する大阪城に対する景観面の配慮に加えて、直下に地下鉄シールドトンネルが建設されていたことなどから、基礎は偏平な直接基礎上に一体化した連続フーチングで、その上に平面壁式橋脚、短径間鋼床版I桁を配した高架構造(多くは単純桁)と平面構造が採用された(写真-1参照)。この区間では繰り返し、支点周りの鋼桁部に重篤なき裂が確認されていたことから、損傷発生リスクの大幅な低減を目的に、抜本的に構造改良するわが国初となる1支承線化による連続化工法を採用した。本稿は、補修補強方針の検討概要ならびに工事概要および本工事における効果確認検証方法について報告する。
