## 鋼鉄道橋継手部のリベットによる補修方法の検討

西日本旅客鉄道株式会社 正会員 ○飯塚 友博  
西日本旅客鉄道株式会社 正会員 中山 太士

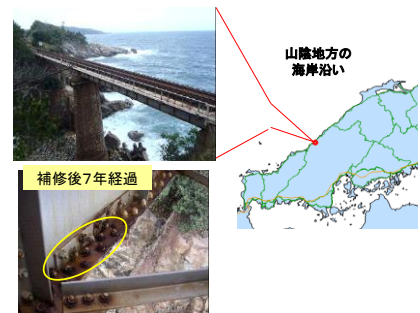
現在、供用されている鋼鉄道橋はリベット桁の占める割合が大きい。これらの桁のリベットが腐食・弛緩した場合、腐食・弛緩したリベットのみ高力ボルトに置換されるケースが多いが、支圧接合と摩擦接合が混在するという課題がある。また、塩害の影響を受け易い海岸部の厳しい腐食環境下では、高力ボルトへの置換え後、早期にボルトやナットが腐食することが多く（写真 1）、保守管理に苦慮している。

写真 1 高力ボルト早期腐食事例

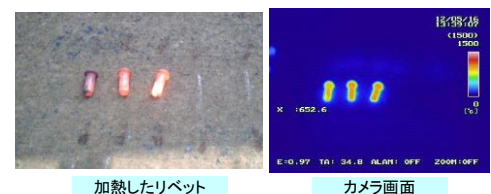
図 2 赤外線カメラによる加熱温度測定

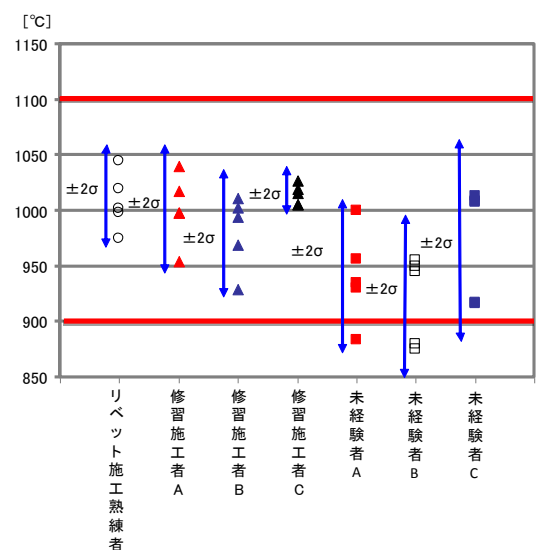
各被験者一人あたり 5 本のリベットを加熱したが、基準値（900℃～1100℃）を外れたのは、未経験者のみであった。また（平均値） $\pm 2\sigma$ （ $\sigma$ ：標準偏差）の範囲を図中に示したが、修習施工者については全て基準値以内となった。このため加熱温度管理について、修習施工者は一定の品質を確保できていると判断した。

図 3 リベット加熱温度測定結果

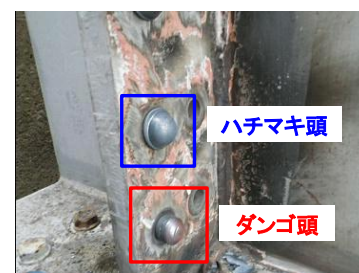
試行におけるリベット長はリベット径、孔径および板厚(グリップ長)の関係より、算出した。算出式は土木工事標準示方書の式を適用した。<sup>2)</sup> しかし、実施工では僅かなリベット長の違いから写真 3 に示すようにリベット長が長い場合に施工不良となる「ハチマキ頭」、およびリベット長が短い場合に不良となる「ダンゴ頭」が生じ、リベット長の微調整が必要となった。「ハチマキ頭」ではハチマキの部分が角ばり、塗装が薄くなることで防食上の弱点となり、また「ダンゴ頭」ではリベットの幹が充実されない恐れがある。リベット形状に差異が生じたのは既設リベット孔の径が呼び径と僅かに異なることなどが考えられるが、解明はできていない。しかし、リベットによる補修において、リベット長が品質管理上重要な要因の一つとなると考えられた。

写真 3 リベット形状施工不良例

(2) リベット長のわずかな違いがリベット頭部の仕上り形状に大きな差異を生じさせることが確認できた。既設リベット孔径の僅かな差も影響すると考えられるため、板厚(グリップ長)に対して最適なリベット長をどのように設定するかが今後の課題である。

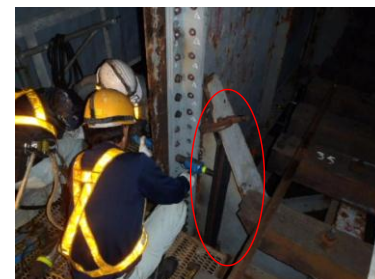
また、リベット施工時の反力の取り方も課題となった。鋼材を加工して反力を受ける治具を使用して施工したが、様々な方向からリベット施工を行うため、反力をとる作業が困難となる場合があった。(写真 4) 列車間合の短い時間に限られる鉄道橋での施工では、様々なケースに対応できるよう経験を積む必要がある。

写真 4 鋼材を加工したリベット作業
