FBG センサによる鋼橋の長期歪モニタリング

豊橋技術科学大学 正会員 ○松本 幸大
豊橋技術科学大学 松本 拓也

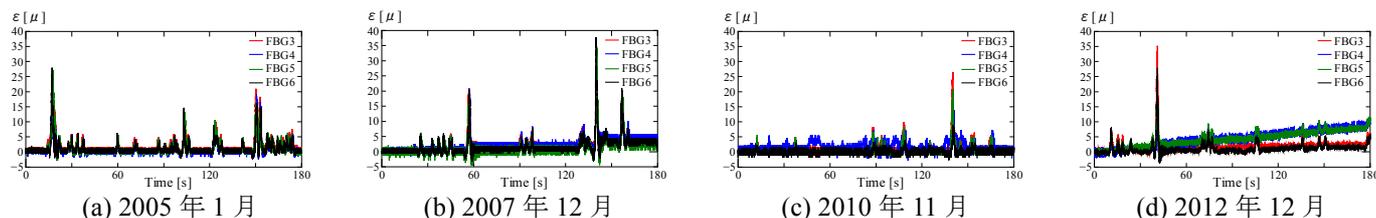
図 7 時刻歴歪波形

図 7 に対象構造物の計測開始時から最近までの車両通過による対象構造物の時刻歴歪を示す。約 8 年間、車両走行による桁材の歪値の大きさに有意な変化は無いことがわかる。計測波形に関しては、2012 年から振動のない状態での基線が不安定となっているとともに、FBG6 のように応答値が小さくなっているセンサが生じている。これは、図 9 に示すようにセンサ添付に用いた接着剤とブチルゴム系保護剤の端部より劣化が進み、4 か所のうち 1 か所のセンサでは一部剥離が見られたことによると考えられる。図 9 (b) では端部剥離部分から鋼材の軽微な発錆も生じており、これにより十分な追従性が得られなかったといえる。図 8 は図 7 のフーリエ振幅スペクトルである。1 次固有振動数は 4.3Hz 近傍を、2 次として 6.3Hz 近傍の値を示しておりその変化も確認されていないことから、構造物の劣化・損傷は生じていないと考えられる。

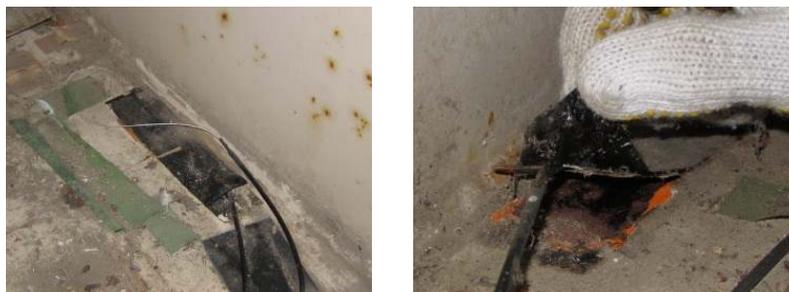
図 9 2013 年 1 月のセンサ添付部の観察結果

(a) 8 年経過後も正常な出力が得られたセンサ部 (b) 端部剥離がみられたセンサ (FBG6)

FBG センサを用いた橋梁の長期歪モニタリングを行った結果、8 年を超える構造物の長期動歪計測を実証し、振動特性分析に有効であることを確認できた。ただし、センサの貼付に用いる材料の経年変化によりセンサの寿命が決定されることから、本実証実験より耐久性のある保護剤等を用いることを検討していく必要がある。なお、FBG3, 4, 5 については塗装塗り替えおよび経年観察後に再度樹脂による密封養生を施しており、今後もモニタリングを続けていく予定である。
