## 空力励起振動するトラス橋部材の遠隔計測と統合分析

長崎大学 正会員 ○西川 貴文  
 長崎大学 正会員 中村 聖三  
 長崎大学 正会員 奥松 俊博

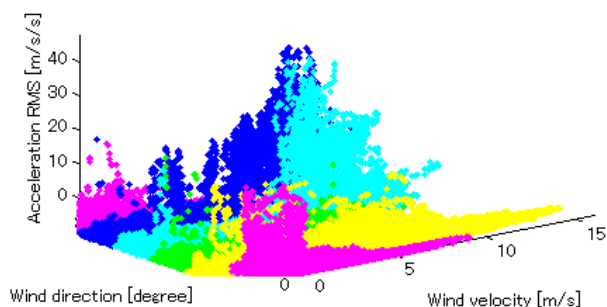
図4 風向・風速と部材振動の相関（振動：P5 南・中央径間側斜材，風：P5 南側測点）

風速と斜材振動の 10 分間加速度 RMS 値の相関関係について、前述の低風速域および高風速域において RMS 値が大きくなる傾向が得られた。風向の差異を合わせて 3 変量の関係の一例を図 4 に示す。図に示した P5 南側主構面の中央径間側斜材においては、南からの低速域と高速域の風によって励振される傾向が顕著に見られる。

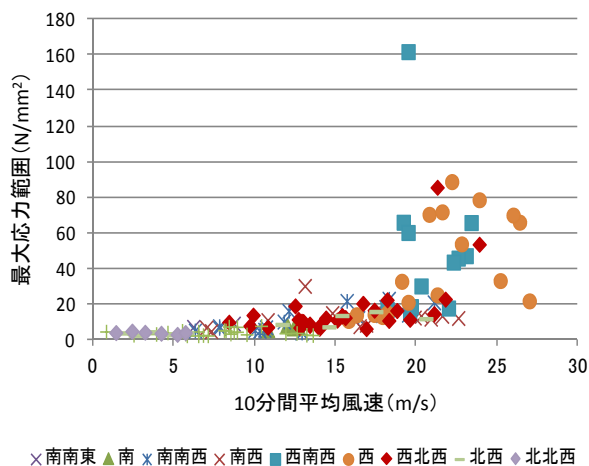
図5 強風域の励起振動発生時の最大応力範囲

期間中に観測された最大応力範囲は P6 斜材で約 160N/mm<sup>2</sup> で、P5 斜材で約 70 N/mm<sup>2</sup> であった。いずれもおおむね橋軸直角方向から約 15m/s を超えるような強風が通過する場合であった。低速域の風が橋軸直角方向から作用する場合にも励起振動の発生が確認されたが、発生した応力範囲は最大でも 30N/mm<sup>2</sup> 程度であった。

計測対象部材において、疲労損傷に関して 30N/mm<sup>2</sup> 以上の応力範囲が発生するのは、10 分間平均風速が 15m/s を超えるような強風が、概ね橋軸直角方向にあたる北東から東北東にかけての風向から作用する場合であった。多くの励起振動が 10 日以内の間隔で発生していた。
