## 鈑桁フランジの偏析に起因する詳細調査と補修設計

四国建設コンサルタント(株) 正会員 ○脇 孝文 四国建設コンサルタント(株) 正会員 豊崎 裕司  
 四国建設コンサルタント(株) 正会員 松田 秀和 四国建設コンサルタント(株) 非会員 久保 雅敬

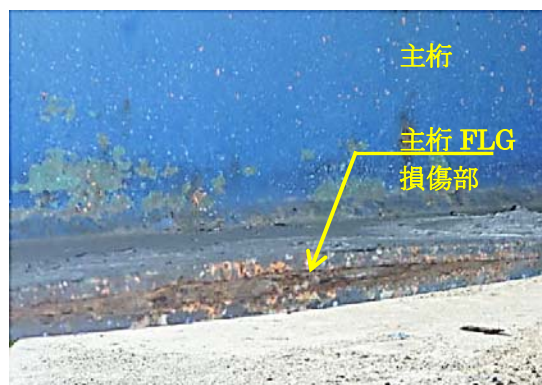
図-2 損傷状況（定期点検時）

2009 年に実施された定期点検では、図-2 に示す状況を損傷程度 e（部材の著しい欠損、変形）として、下フランジ側面板厚中央より橋軸方向に損傷と腐食が進展している状況が報告された。

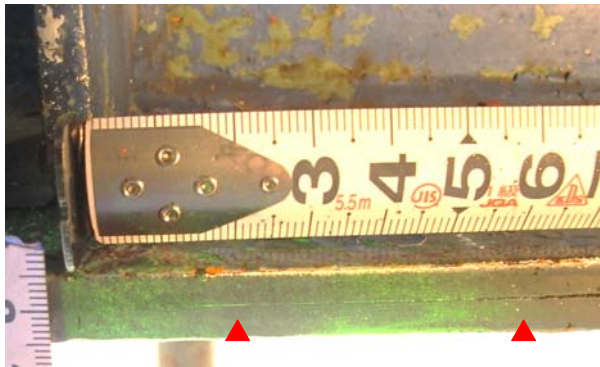
図-3 磁粉探傷調査結果

MT によるき裂指示模様を含めたき裂範囲等を図-3 に示す。また、き裂開口部の変形は最大で 17mm（設計板厚 10mm）であった。

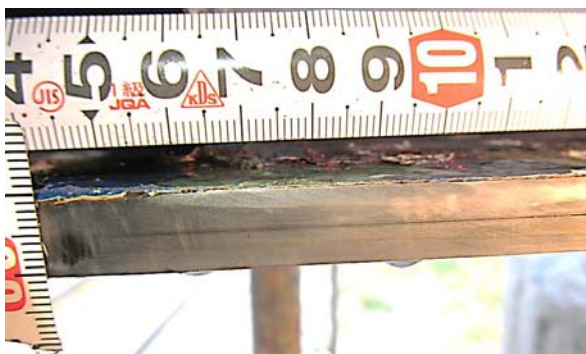
図-4 マクロ調査結果

マクロ調査は、き裂を確認した主桁、およびそれと隣接する主桁フランジ側面を対象とした。調査の結果、フランジ板厚中央に MT にて確認されたき裂に沿って、偏析が確認された。隣接する主桁のマクロ調査では、偏析を表す黒色状の模様が確認されたものの、き裂が生じた主桁ほどの著しい偏析状況ではなかった。き裂確認主桁のマクロ調査状況写真を図-4 に示す。

- 1) 偏析の集中が著しい板厚中央付近に偏析に沿ってき裂が生じ、き裂部の腐食により板厚を割くように大きく開口している状況が確認された。
- 2) き裂は、偏析中に存在した介在物がフランジ切断時の熱影響により偏析に沿って開口することにより発生し、供用期間中に腐食が進むことにより進展したものと考えられる。
- 3) 本橋梁の製作は、製鋼技術が鋼塊から介在物の減少処理が進んだ連続鋳造法への移行期であることを考慮すると、本橋梁に用いられている鋼材には比較的多くの偏析が存在しているものと推察される。ただし、これらの偏析がこの事例のように板端面で開口し、腐食が進行するなどの状況でない限り、特に危険な状態ではないものと考えられる。
- 4) 補修設計は、き裂進展方向が応力作用方向と異なり、この程度の大きさであれば強度に及ぼす影響が小さいことから、過度な補強を行わずフランジ板厚を補う程度の補強と、これ以上の腐食進行を防止する確実な防錆処置を施すことを基本方針として実施した。

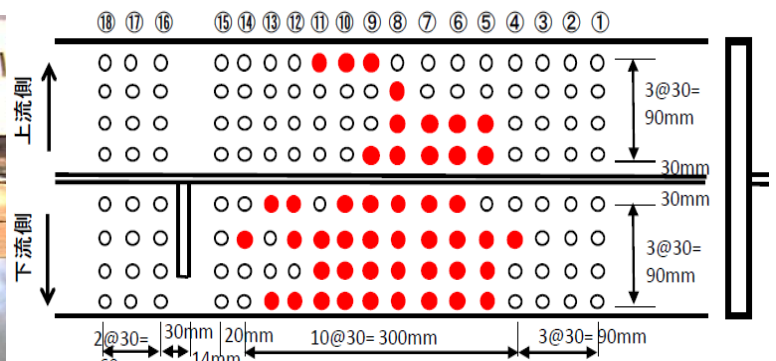
図-5 超音波探傷による剥離範囲(○:板厚測定箇所 ●:剥離箇所)

超音波探傷による板厚測定の結果、損傷部は板厚中央付近で剥離しており、剥離境界面が腐食して膨らみ、レンズ状に板厚が変形している状況が確認された。剥離部位の分布を図-5に示す。
