## 鋼道路橋桁端部の腐食断面欠損に対する当て板補強の試験施工

(独)土木研究所 正会員 飯塚 拓英  
 (独)土木研究所 正会員 村越 潤  
 (独)土木研究所 正会員 田中 良樹

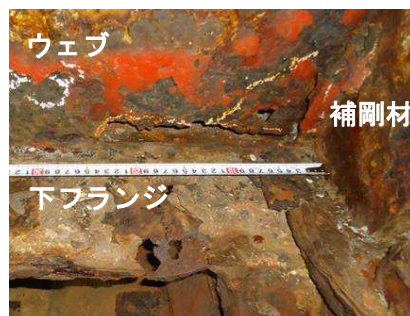
写真-1 桁端部の腐食状況

鋼道路橋の桁端部で腐食による断面欠損が生じた場合、所要の強度や剛性を確保するため部材交換や当て板補強等が必要となる<sup>1)</sup>。これまで行った断面欠損部を有する鋼桁の載荷試験では、当て板補強をすることで、断面欠損部の応力集中が大きく改善されることを確認した<sup>1)</sup>。引き続き、桁端部における応急対策としての当て板補強の施工性を確認するため、桁端部が腐食している鋼道路橋で試験施工を行った。対象橋梁は、日本海の海岸線から4.7kmに位置し、1970年に架設された単純鋼合成鉄桁橋(7径間×支間長32.1m)である。1998年に塗装の塗替えが行われたが、その後の塗装の劣化、腐食が著しく、特に、桁端部ではウェブ及び下フランジに孔が開く状況に至っていた(写真-1)。本試験施工にあわせて、当て板の効果を確かめるため、当て板の施工前後に大型車による走行載荷試験及び24時間応力頻度測定を実施した。

写真-1のとおり、対象とした桁端部は、上流側(写真に示す側)の腐食が著しく、特に、下フランジでは上流側の半分近くの断面が欠損していた。また、ウェブには下フランジ及び補剛材に沿うように断面を貫通する腐食が見られた。図-1、2に、当て板補強の概要、当て板補強の施工フローをそれぞれ示す。腐食による凹凸が著しいことから、当て板と鋼板の隙間にエポキシ樹脂系パテ材(低温用、以下、樹脂という)を充填して、ボルト接着継手<sup>2)</sup>とした。また、ウェブの当て板は、樹脂

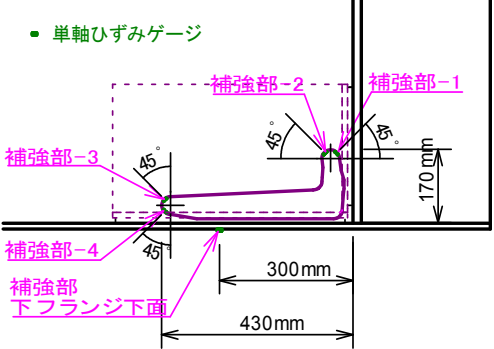
図-3 桁端部におけるひずみ測定位置

図-3に、桁端部におけるひずみ測定位置を示す。L形に切り欠いた断面欠損部は、縁の応力集中が生じる箇所にひずみゲージを貼り付けた。比較のために、当て板補強した主桁G3の支承から支間1/4点の下フランジ下面のひずみも計測した(図-4)。当て板の施工前と施工後で、荷重車(総重量20tのダンプ車、中後軸の合計重量13.6t)による走行載荷試験を実施し、G3桁端部を中心に各部のひずみを測定した。また、当て板の施工前、施工後ともに、走行載荷試験後、24時間応力頻度測定を行った。

表-1に、走行載荷試験におけるひずみ測定結果を示す。補強部-1～4のひずみは、当て板施工後に大幅に減少しており、当て板を施工することによる補強の効果が明確に見られた。支間1/4点のひずみは、施工前後での増減がほとんどなく、荷重車の走行位置の影響は軽微であったと考えられる。
