約100年間供用された鉄杭の力学的挙動と補修効果

広島大学 学生会員 ○植村 俊哉
広島大学 学生会員 藤井 晴香

広島大学 正会員 藤井 堅
福山大学 正会員 中村 雅樹

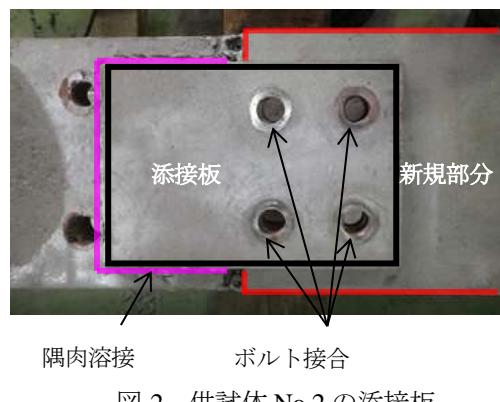
図-2 供試体No.2の添接板

約100年間供用され、撤去された鉄道橋から2体の主杭(I形鋼)を取り出した。橋梁は、橋長=5,320mm、支間長=5,030mm、主杭間隔=1,130mmで、主杭の高さ=495mmで、修繕履歴がある。2つの主杭の上フランジおよび下フランジにはカバープレートが隅肉溶接され、カバープレートの板厚は、上フランジは18mm、下フランジは15mmである。取りだした主杭のうち、供試体No.2は激しく腐食しており、図-1に示すように、支承部付近の下フランジ、ウェブ、端補剛材の一部を切断し、新規部材が溶接されている。さらに、新規下フランジと杭本体は板厚13mmの添接板(図-2)で接合されており、本体側は隅肉溶接、新規側は高力ボルトにより接合されていた。また、ウェブには板厚18mmのL型鋼板が当て板されており、杭のウェブと下フランジに高力ボルトで接合されていた(図-1参照)。図-3に3次元表面計測結果を示す。

溶接部が破断した位置で、添接板（図-2）が降伏するときの荷重 P_y' （黒色破線）（ P_y' の算出には破断した下フランジ・カバープレートは耐荷力に寄与しないと仮定した。）を図-5 に示すが、No.2-2 の再載荷後の耐荷力は、下フランジの下面の添接板の降伏によって決まっていると考えられ、添接板を当てたことにより致命的な崩壊が免れたといえる。

②腐食した桁は、過去に補修されたフランジ溶接部から亀裂が生じて破断したもの、その下フランジ下面に接合された添接板によって桁の致命的な崩壊や大幅な耐荷力の低下を防ぐことができた。

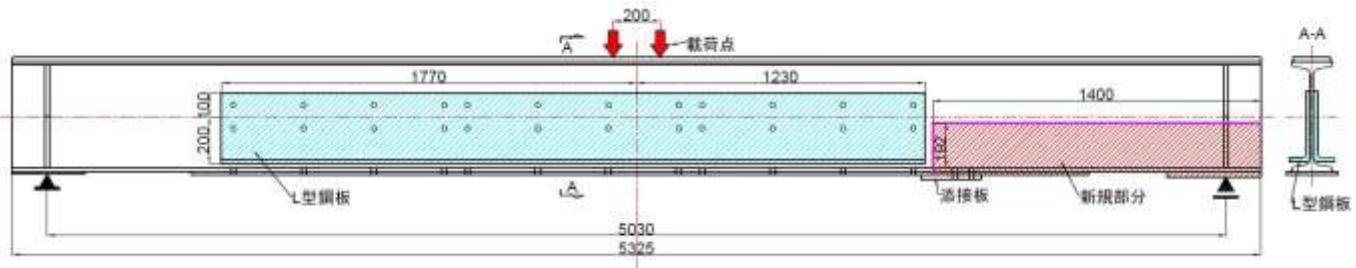
図-1 供試体No.2

図に示すように、この杭は下フランジとウェブの接合線に沿って激しく減肉しており、多くの孔が開いているのがわかる。

2本の主杭のうち、一つは際立った腐食は無く(No.1)もう一つの杭(No.2)は図-1のように激しく腐食している。これらの杭に対して、2点支持2点載荷曲げ試験を実施した。

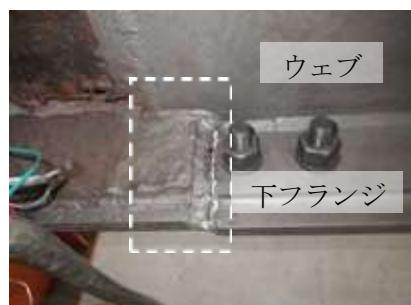
図-4 No.2-2 の破壊性状

No.2-2 では、荷重が 600kN に達したとき、修繕された下フランジの突き合わせ溶接部（図-4：白枠）が破断した。破断後、再載荷したところ荷重は増加傾向を示したが溶接部の破断荷重までは上がらず、500kN 付近で亀裂がウェブまで達したため載荷を終了した。

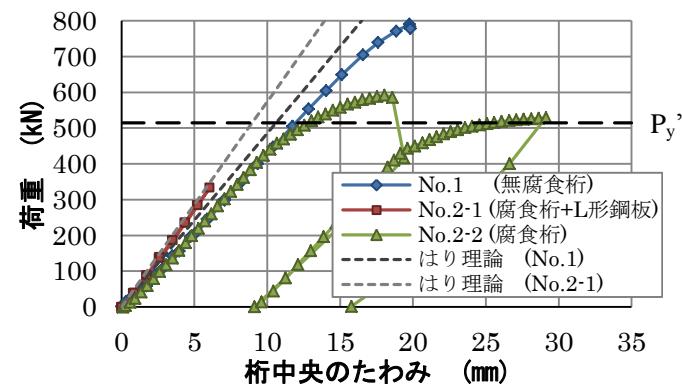
図-5 荷重-たわみ関係

図-5 に荷重-たわみ関係を示す。図から、No.2-1 はウェブの当板により、曲げ剛性が大きくなっているのがわかる。完全合成としたばかり理論とほぼ同じ剛性であるので、当板は桁と一体化して挙動したと考えられる。

No.1（無腐食桁）と No.2-2（腐食桁）を比較すると、荷重が 400kN まではほぼ同じであるが、それ以上の荷重では、No.2-2 は塑性域の進展にともなってたわみが増加し耐荷力も小さい。

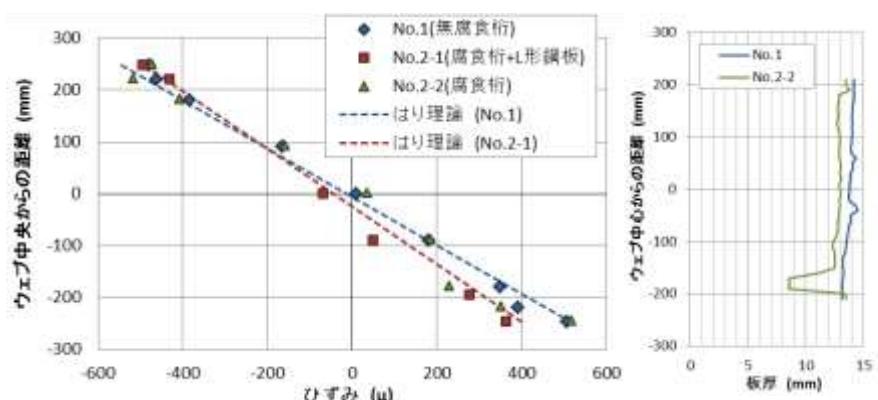
図-6 桁中央から 230mm 位置のひずみ分布（左図）と板厚分布（右図）

荷重=300kN の曲げひずみ分布を図-6（左図）に示す。なお、上下縁のひずみはそれぞれフランジに溶接されたカバープレート表面のひずみである。

No.2-1 のひずみは、ウェブの当板補強の効果により、ひずみ分布の傾きが大きく、また中立軸も移動している。これから、ウェブ部の当板（L 形鋼板）は桁と一体化しているのがわかる。No.2-2（腐食桁）の場合、ひずみは概ね No.1（無腐食）と同じであるが、ウェブ中央から -200mm の位置のひずみが No.1 に比べて小さい。

図-6（右図）の断面の板厚分布から、この位置の板厚は大きく減肉しており、この付近のひずみは腐食に影響されているのがわかる。
