## 腐食した鋼トラス橋格点部の残存耐荷力に関する載荷試験

(独)土木研究所 正会員 ○遠山 直樹  
(独)土木研究所 正会員 澤田 守  
(独)土木研究所 正会員 村越 潤

### 2. 対象格点部

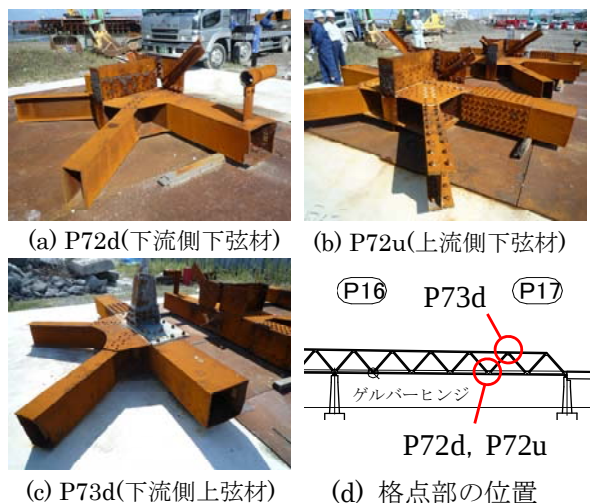
図-1 対象格点部

対象とした橋梁は、橋長 407m の鋼 5 径間連続下路式トラス橋である。本橋は、塩害による部材の腐食損傷が著しく、2009 年に新橋の供用開始に併せて撤去された。図-1 に対象とした格点部の位置と撤去後の塗膜除去後の状況を示す。P72d と P72u は竣工時同一諸元であったが、P72u のみガセットプレート(以下、ガセット)と引張側斜材に対して当て板補強がされている。格点部 3 体から引張試験片(JIS Z 2241 5 号試験片)をガセット及び斜材からそれぞれ 3 体ずつ製作し、引張試験を JIS Z 2241 に従い実施した。引張試験結果と竣工当時の JIS 規格値を表-1 に示す。いずれの部位も JIS 規格を満足した。また、試験体は、塗膜を除去後、レーザー変位計を組み込んだ腐食形状計測装置を用いて腐食量の計測を行った。

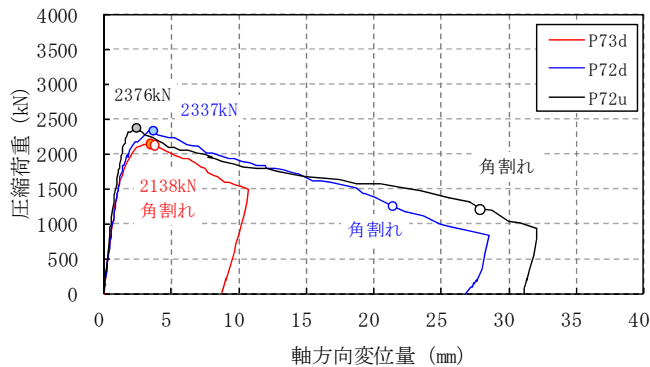
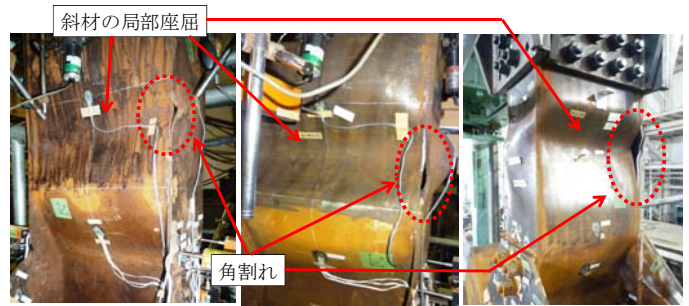
図-4 圧縮着目の載荷試験結果

図-4に圧縮着目の載荷試験結果を示す。いずれの試験体も斜材で局部座屈が生じた(図-4(b))。最大荷重は、P72dとP72uは、2300～2400kNでほぼ同程度であった。P73dの最大荷重は、約2100kNであり、P72dとP72uと比較すると低くなっている。ここでは詳細なデータは省略するが、P73dが最も圧縮斜材の腐食減肉が生じており、最大耐力の差は腐食による影響と考えられる。載荷試験は、角溶接部の割れ(以下、角割れ)が生じるまで行っており、図-4(a)に角割れ発生荷重を併記する。P72d及びP72uと比べP73dについては、最大荷重後ではあるものの比較的早い段階で発生した。P72dの角割れ発生箇所を目視で確認すると一部で破面が見られない箇所が見られ、部分的に溶け込みが不足していた可能性が考えられる。なお、いずれの試験体も角割れ発生後に極端な荷重低下は見られなかった。図-5に引張着目の載荷試験結果を示す。いずれの試験体も斜材で亀裂が発生し、斜材での破壊であった(図-5(b))。最大荷重は、P72dが約2000kN、P72uが約2100kNであり、若干P72uのほうが高くなっている。P72uは、斜材が当て板補強されており断面積が他と比べ大きいいため、最大荷重は大きくなっている。ただし、P72dは、載荷ストロークの限界となった段階で除荷しており、図中では、載荷試験で得られた最大荷重(3425kN)を記載している。P73dは両側のフランジに、P72dは片側フランジのみに亀裂が発生した。これら亀裂は荷重の増加に伴い進展し、ウェブに到達する付近で最大荷重となった。いずれの試験体も、載荷開始後、ある程度一定の勾配であるが、その後、勾配が変化し変位が増大する挙動となった。P72dは、最大荷重後もある程度載荷を継続したが、急激な荷重低下は生じなかった。
