## 初期点検における合成床版底鋼板の打音異常発生の原因検討と防止対策

川田工業 ○松井信武 笠太一 正会員 磯光夫 正会員 街道浩  
中部地方整備局 澤田敦則 大阪工業大学 フェロー 松井繁之

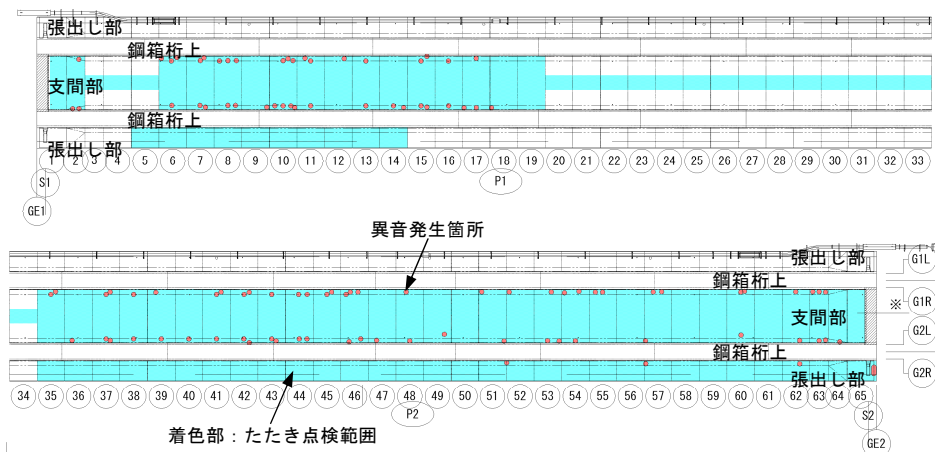
図-1 異音発生箇所の分布（床版の平面図）

**2. 底鋼板の異音発生状況** 底鋼板の異音発生箇所の分布を図-1に示す。青色の着色した部分は、検査路や高所作業車によるたたき点検ができた範囲であり、○印は異音発生箇所を示す。また、代表的な底鋼板パネルの異音発生箇所の詳細を図-2に示す。両図から、異音発生箇所は、床版の支間部のハンチ部に集中しており、張出部や支間部の平坦部にはほとんど発生していない。この異音発生部を文献1)に示される打音法により検査したところ、図-1に併記するように、すべての箇所において鋼板とコンクリートの付着が切れている状況にあると推定できた。

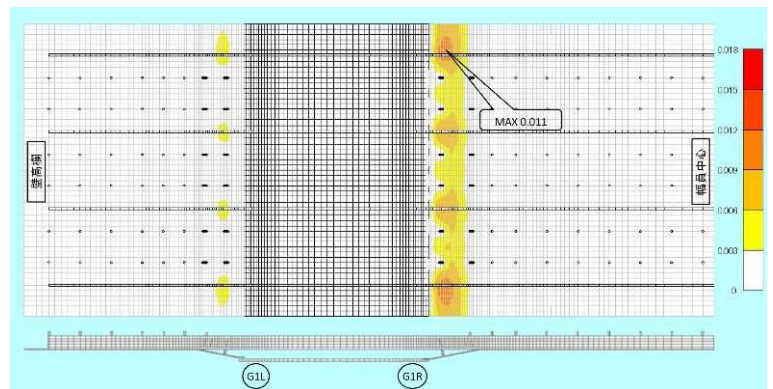
図-5 壁高欄荷重載荷時の鋼板とコンクリートの離隔量の分布

壁高欄荷重載荷時の鋼板とコンクリートの離隔量の分布を示す。壁高欄荷重により支間部のハンチ部に最大で0.011mmの離隔が生じ、実橋の発生現象に近い結果を示している。なお、日照の影響の解析結果については壁高欄の影響よりも小さく、離隔量は0.006mm以下であった。

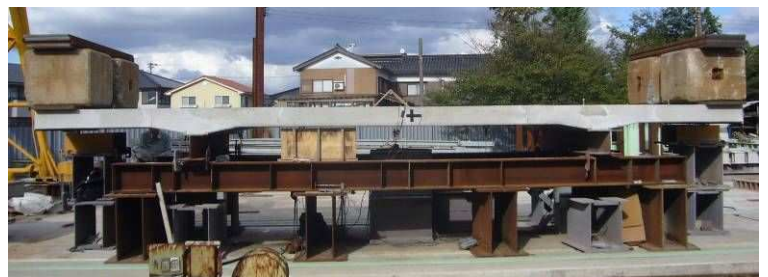
写真-1 壁高欄荷重の載荷状況

**5. 実物大模型による確認試験** FEM解析の結果を踏まえ、実物大模型による載荷試験を実施した。試験状況は写真-1に示すとおりであり、底鋼板1パネル分の模型を作成し、壁高欄の重量の100~200%の荷重を載荷した。なお、模型の左右のハンチ部において、ジベルであるスタッドの本数を変化させており、左側では実橋と同様に従来の間隔でスタッドを配置し、右側については改善策としてハンチ部のスタッドの本数を50%増加させた。載荷試験の結果は図-6に示すとおりであり、壁高欄重量の200%の荷重を繰返し載荷した時点で、従来スタッド配置のハンチ部に異音が発生する部分が現れた。この部分の鋼板に直径26.5mmの貫通円孔を設け、荷重載荷時における鋼板とコンクリートの離隔量を計測した。離隔量の最大値は0.006mmであり非常に小さいことと、内部のコンクリートには充填不足が見られないことを確認した。一方、改善スタッド配置のハンチ部には異音が発生する部分は認められなかった。
