46 年間供用した寒冷地における道路橋 RC 床版の劣化損傷状況

(独) 土木研究所寒地土木研究所      正会員    〇澤松俊寿, 岡田慎哉, 西弘明  
災害科学研究所      正会員      三田村浩  
大阪工業大学      フェロー      松井繁之

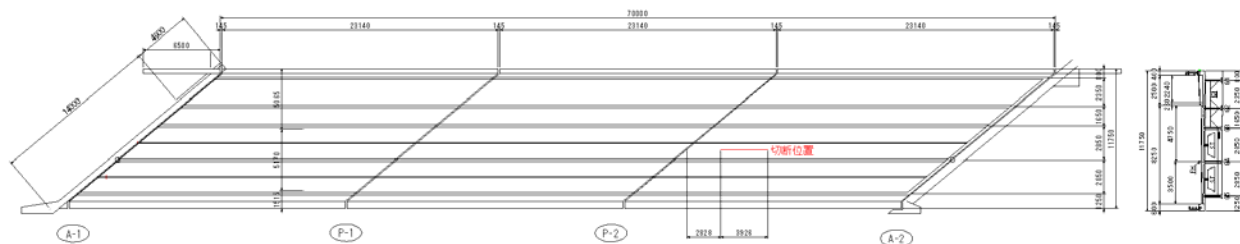
図-1 調査対象橋梁の平面図と床版の切断位置

本 RC 床版の劣化損傷状況を確認するために, 現地から撤去された床版を切断し, 切断面の目視調査を実施した. 切断は図-1 に示す G4 桁と縦桁 (ST) の間を約 4m にわたって実施した. 切断位置は舗装の損傷状況や補修跡, 床版下面のひび割れやエフロレッセンスの滲出状況を考慮し, 床版コンクリートの健全部および劣化損傷部を含む範囲とした. また, 劣化損傷要因を特定するために第 1 径間で採取した床版コンクリートのコアに対して中性化深さ測定, 塩化物イオン含有量測定を実施した.

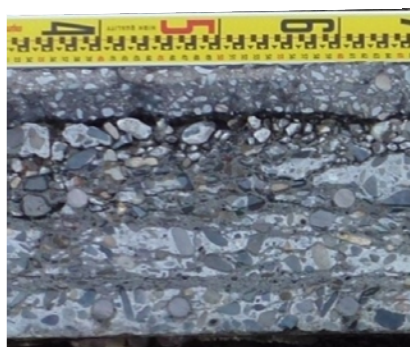
(b) III 部の範囲の拡大

側のかぶりコンクリート部分に水平方向のひび割れが発生しておりコンクリートが層状に剥離した状態（以後、「層状剥離」という。）であった。さらにI部からII部へ向かうにつれて層状剥離の箇所が増加し、II部（図-2 (c)）でかぶりコンクリート程度の厚さの範囲において多数の層状剥離が発生している。その間隔は概ね粗骨材の寸法程度であった。さらにII部からIII部へ向かうと上縁付近において粗骨材とモルタル分が分離しコンクリートの砂利化が認められる。III部（図-2 (b)）では床版コンクリート上面から深さ5cm程度に砂利化が生じており、下側鉄筋程度の範囲にまで層状剥離が発生していた。

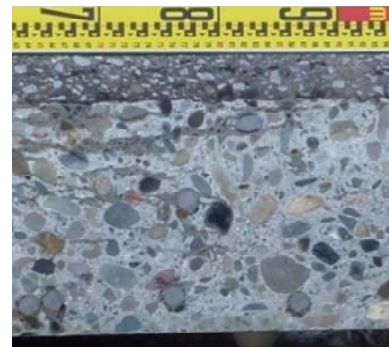
(d) I 部の範囲の拡大

図-2 には床版切断面の状況を示す. 図-2 (a)は切断面の全景であるが, 写真右側部分にはコンクリートのひび割れ等は認められず健全と判断される. 一方で写真の左側, すなわち伸縮装置 (P-2) へ向かうにつれてコンクリートの損傷が認められ, その程度も顕著になっている. 図-2 (b)~図-2 (d)は図-2 (a)に赤色の破線で示した部分を拡大したものである. I 部 (図-2 (d)) では, 上
