アルカリ骨材反応で損傷した道路橋床版の調査

土木研究センター 正会員○五島孝行, 正会員 大田孝二 太平洋セメント 正会員 梶尾聡
住友大阪セメント 正会員 鈴木康範 福井県奥越土木事務所 道路保全課 井戸康清, 島田守

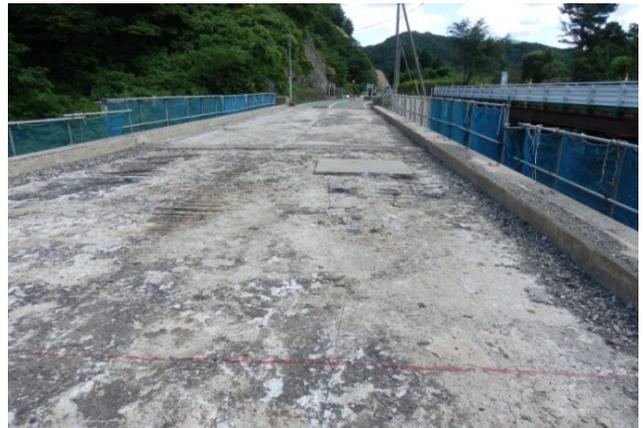
アスファルト撤去時点の床版全体を写真-1、その部分詳細を写真-2に示す。上側鉄筋が露出しているのがわかる。写真に見られる床版上の矩形のコンクリートは超速硬コンクリートで、過去においてアスファルトを撤去して床版上に直接補修、補強された部分である。したがって、損傷が早く生じた部分ということになる。

損傷は対象とした橋梁全面に生じている。舗装を撤去した状態では、床版上面には平坦な部分は見当たらず、上側鉄筋がそこかしこで露見でき、上側のコンクリートのかぶりが健全なところは見当たらない。

写真-1 床版の損傷状況の全景

- ①床版損傷は全面的に生じており、上側鉄筋が露出している箇所も多く見られた(写真1,2参照)。
- ②床版断面に生じるひび割れは主として水平方向に多数(写真5参照)観察され、上下の鉄筋位置に比較的大きいひび割れが観察でき、床版全厚にわたって生じていた。
- ③滞水を助長する底鋼板で補修されていたことが原因と考えられるが、床版の上側鉄筋付近だけでなく、下側鉄筋付近に比較的大きな水平ひび割れ(写真5参照)が存在していた。
- ④コアが崩れて(写真3参照)十分な調査ができなかったが、測定できたものでは圧縮強度は設計基準強度の6割程度、 E_c は通常の1/10程度の値しかなかった。

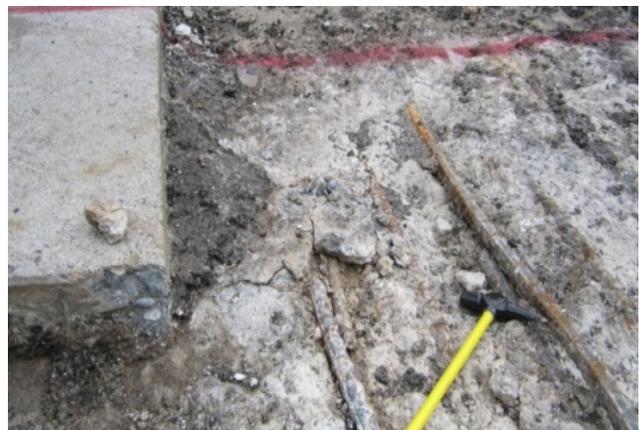
写真-2 鉄筋が露出した損傷状況

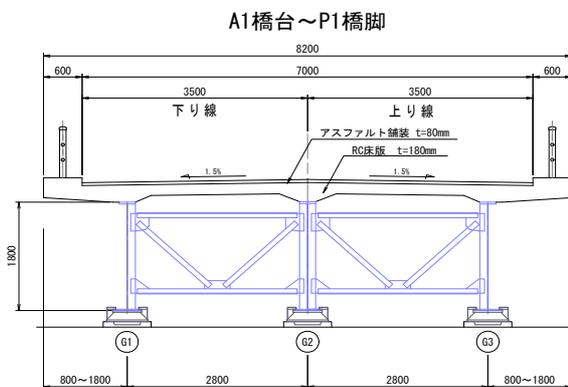
本橋は昭和42年の建設であり、床版厚の不足が指摘されているいわゆる39床版 (昭和39年道路橋示方書による設計) で、桁間2.8m、床版厚さは18cmである (図-1)。床版下面には補修がなされており、鋼板が接着されている。

図-1 橋梁断面図

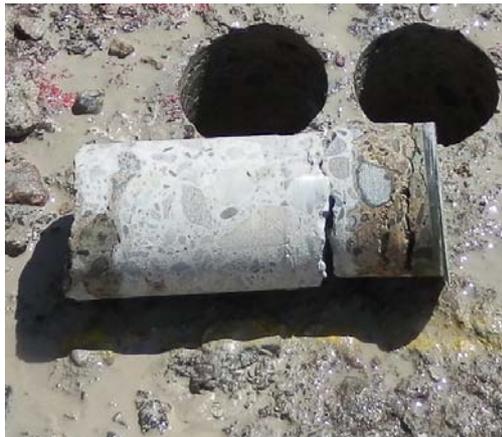
写真3 コアに入ったひび割れ状況
(右側が床版下面)

採取したコアのひび割れ（上下鉄筋位置に水平方向に入っているものが多い）の代表的なものを写真3に、また、ひび割れの様子を写真4、写真5に示す。写真3は右端部に鋼板接着用の樹脂が存在しており、右が床版下面である。床版下側の水平方向に複数の大きなひび割れが見える。写真4のコア抜き取り孔位置では、すぐ近くに上側鉄筋が写っていることから分かるように、上側鉄筋のかぶりかすでなくなっている。表面に近い位置と床版下部には他にも水平ひび割れが走っているのが観察できる。写真5（床版下端は下側）はコアを半裁し、床版厚さのどの部分にひび割れが存在しているかを明確に見るために、蛍光塗料含浸法によってひび割れの可視化を行ったものである。この方法は肉眼では視認できないひび割れの状況をきわめて明瞭に確認することができる。

採取したコアを用いて、圧縮強度 (f_c)、静弾性係数 (E_c) を測定した。コアの形状が採取時に崩れていた(写真3参照)こともあり、コアの高さ (h) と直径 (d) との比である h/d が小さく、JISの規定^{2) 3)} の条件を満たすものがほとんどなく、 f_c 、 E_c の測定が実施できたのは1コアのみであった。結果は、 $f_c = 16.5 \text{ N/mm}^2$ 、 $E_c = 0.228 \times 10^4 \text{ N/mm}^2$ であり、強度は低く設計基準強度の6割程度、 E_c は通常の1/10程度の値しかなく、静弾性係数が小さくなると言われているASRコンクリートの特徴を示していた。

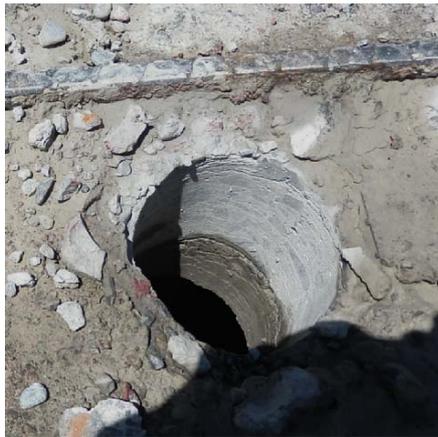
写真4 コアのひび割れは上下に存在

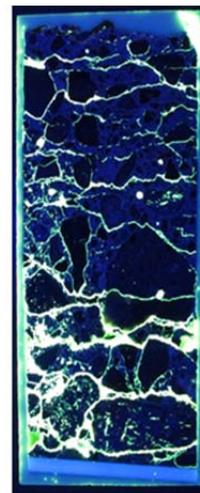
写真5 蛍光塗料含浸法
によるひび割れ

いずれの写真にも明瞭に表れているように、ひび割れは主として水平方向に生じており、その中でも下側鉄筋位置近傍のひび割れはとくに大きいことが分かった。この理由

は、底鋼板によって滞水が生じ、水によってASRが促進され、同時に輪荷重の繰返し載荷がひび割れを増長させたことが考えられる。
