## ASR 劣化が生じた実道路橋 RC 床版の水分量と弾性波速度

住友大阪セメント 正会員 ○鈴木康範 土木研究センター 正会員 大田孝二  
 福井県奥越土木事務所 道路保全課 伊戸康清 島田守 太平洋セメント 正会員 岸良竜

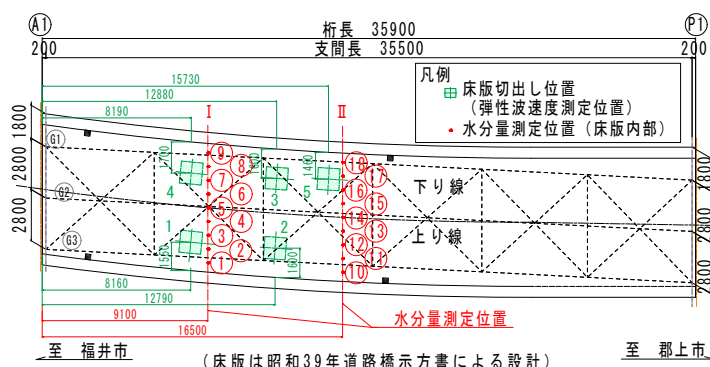
図-1 水分量および弾性波速度の測定箇所

水分量および弾性波速度の測定は、図-1 に示すように橋長 64.7m の 2 径間鋼単純合成鈑桁橋のうち、A1 橋台と P1 橋脚の支間 35.5m を対象とし、目視によって劣化が顕著な部分および比較的健全な部分の両方を含むように選定した。

水分量の測定箇所は、A1 橋台の桁端から 9.1m と 16.5m 離れた位置（以下、位置 I、II）で、幅員方向にその中央から両側に 0.75m 間隔で 4 点ずつ、合計 9 点とした。本文での水分量は、コンクリートの 105℃ 乾絶質量に対する水分の質量の比を百分率で表示した値である。水分量は、RC 床版の 1 測定箇所につき 30mm 間隔で直径 6mm、深さ 140mm の穴を 2 箇所削孔し、清掃した後、上面から 15, 55, 90, 125 および 140mm の位置で電気抵抗式水分計を用いて測定した。

弾性波速度の測定では、超音波法による表面波、衝撃弾性波法による表面波および反射波を測定した。超音波法および衝撃弾性波法によって表面波を測定したのは、上り車線が A1 橋台の桁端から 8.16m と 12.79m の 2 箇所、下り車線が A1 橋台の桁端から 8.19m, 12.88m および 15.73m の 3 箇所である。また、衝撃弾性波法によって反射波を測定したのは、前記の位置 I における水分量の測定箇所と同一である。

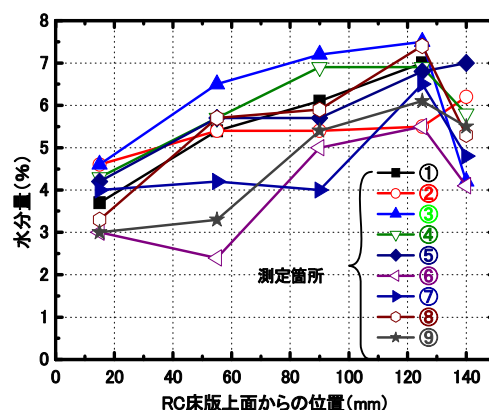
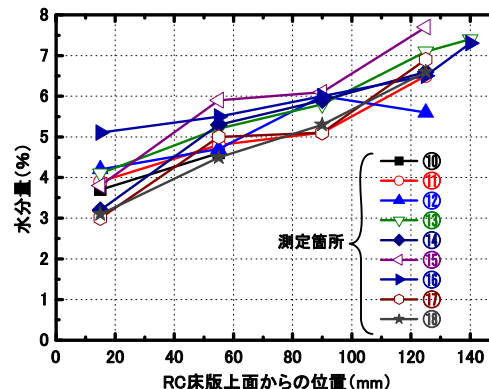
図-2 RC 床版深さ方向の水分量

位置 I、II における RC 床版深さ方向の水分量の変化を図-2 に示す。位置 I の深さ 140mm では、作業の都合上 RC 床版下面から削孔したので、乾燥の影響を受け、RC 床版上面から水分量がやや低下する傾向を示した。しかしながら、水分量は RC 床版上面からの深さに伴い、全般的に増加する傾向が認められた。これは、RC 床版下面に鋼板接

着補強が施されており、RC 床版上面からひび割れなどを通じて浸透した水が RC 床版下面近傍により多く滞留したものと考えられる。位置Ⅰ、Ⅱにおける RC 床版幅員方向の水分量の変化を図-3 に示す。RC 床版上面のかぶり厚が欠損している位置Ⅰの①から④の水分量は全般的に多い傾向を示した。外観上の劣化がほとんど見られない位置Ⅱの中において、道路端に近く輪荷重の走行頻度が低い⑩、⑮は、水分量が少ない。同様に輪荷重の走行頻度が低い⑫、⑯は、床版の支間中央に近く、輪荷重による曲げモーメント応力が最大となる箇所であり、⑩、⑮と比較して水分量が多くなったと考えられる。このように劣化状況と水分量の関係は明確でなかった。この原因の1つとして、調査対象の RC 床版が大きく劣化しており、水分量の測定中に水分が比較的早く移動したことが考えられる。

(1) RC 床版上面から浸透した水は鋼板接着補強が施された下面近傍により多く滞留したので、水分量は RC 床版上面からの深さに伴い、全般的に増加した。また、水分量は輪荷重走行頻度の高低、曲げ応力の大小などの劣化程度と一部に関連づけられたが、全般的に見て劣化程度と水分量の関係は明確でなかった。この原因の1つとして、水分量の測定中に水分が比較的早く移動したことによる影響が挙げられる。

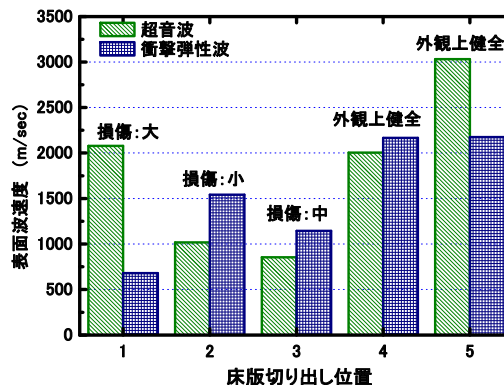
図-4 表面波速度

超音波法および衝撃弾性波法による表面波速度の測定結果を図-4 に示す。外観上比較的健全な部分の表面波速度は、超音波法で 2000~3000m/sec であり、また衝撃弾性波法で 2200m/sec 程度となり、通常のコンクリートの 4000~4500m/sec に比較してほぼ半減しているため、RC 床版の劣化程度は大きいといえる。また、何れの方法においても、外観上の劣化が顕著な部分の表面波速度が、比較的健全な部分より小さくなる傾向が認められたものの、劣化が顕著な部分における表面波速度の順番と劣化程度は必ずしも一致しなかった。

(2) 弾性波速度と RC 床版の劣化程度にはある程度の全般的な相関性が認められたが、弾性波速度と劣化程度の順番が逆になるなどの矛盾した結果も得られた。この原因の1つとして、調査対象の RC 床版が大きく劣化しており、劣化程度が異なる比較対象を得られなかったことが挙げられる。
