長大橋フィンガージョイントに生じたき裂損傷対策

首都高速道路(株) 正会員 ○高橋 成典

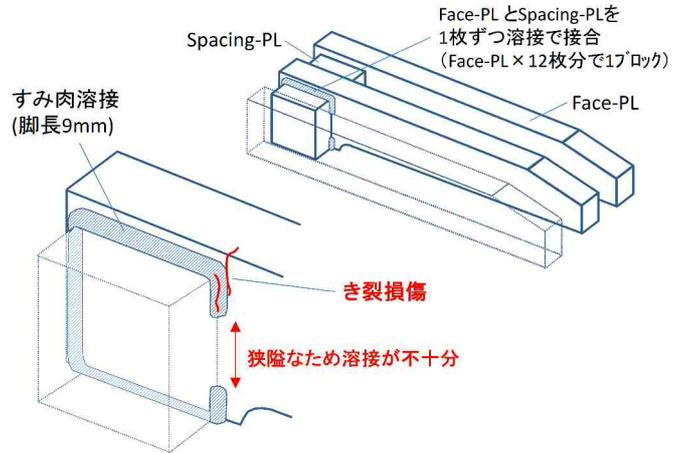
図1 フィンガージョイントの構造

鶴見つばさ橋のフィンガージョイントは、図1に示すとおり厚板から切り出したFace-PLとSpacing-PLの2部材を、それぞれ交互に溶接接合することで組みあげられた構造となっている。溶接構造は、Spacing-PLの全周を9mmのすみ肉溶接(非仕上げ)で接合された構造となっているが、Face-PLに挟まれた狭隘部については物理的に溶接困難な箇所とされ、製作当初から十分に溶接がされていない。き裂損傷はこの溶接不十分箇所で分断された溶接端部に生じた。図2にき裂損傷の一例を示す。

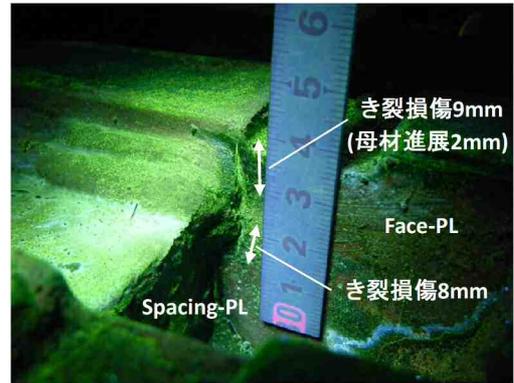
図2 き裂損傷

- ・疲労耐久性の低い重ね継ぎ手状の溶接構造に分断部を設けたこと。
- ・剛性変化点で応力集中部となるSpacing-PLの角部に、溶接欠陥が生じやすいとされる溶接の始末端部を設けたこと。
- ・溶接止端部が非仕上げであったこと。

- ・き裂損傷は全て切削除去のうえ、脚長を確保したすみ肉溶接にて復旧する。
- ・未溶接、シール溶接といった溶接不十分箇所を設けない。
- ・溶接の始末端部は残置しない。
- ・溶接止端部の仕上げを行う。

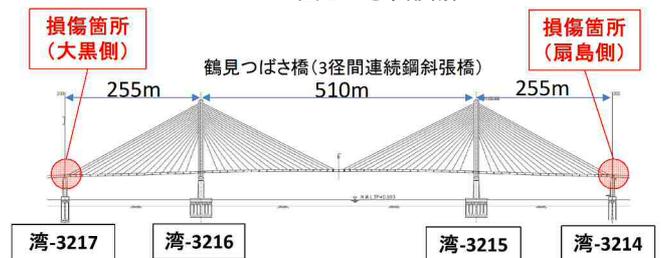
図3 フィンガージョイントき裂損傷箇所図

今回、発見されたき裂損傷は、図3に示すとおり鶴見つばさ橋の扇島側端部(湾-3214)および大黒側端部(湾-3217)に設置された両フィンガージョイントで確認されているが、全損傷数140箇所のうち129箇所が大黒側端部において確認されている。このため、これらの製作ディテールを確認したところ図4に示すような溶接状況の差異が確認された。
