バルブプレートを有する鋼床版の疲労き裂の傾向分析

首都高速走路(株) 正会員 ○益子 直人
 首都高速道路(株) 正会員 若林 登

1. はじめに

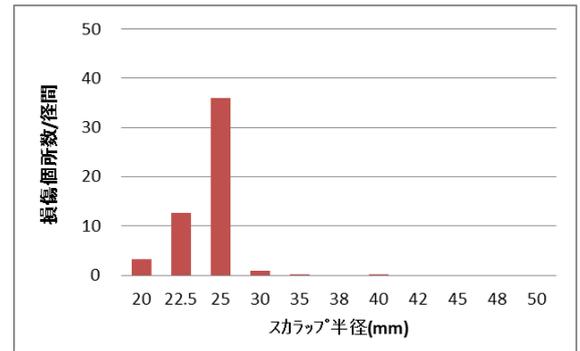
図-1 DR2 損傷数/径間とスカラップ径の相関(全路線)

DR2 の損傷は、バルブを有する全 311 径間の内 32 径間 (10.3%) で発見され、その損傷数は 511 箇所にあつた。その内 462 箇所が向島線で発生している。DR2 はバルブプレートの底部と横リブのスカラップとの接合部から発生しているため、スカラップ R と密接に関連すると推測される。図-1 に全路線に関して、損傷数を径間数で除した数字 (径間当たり損傷数) とスカラップ径との相関を示す。スカラップの半径は 20R から 50R まで 11 種類ある。その径間当たり損傷数は R が 30mm 以上となると急激に減少した。また、R42 以上では損傷していない。

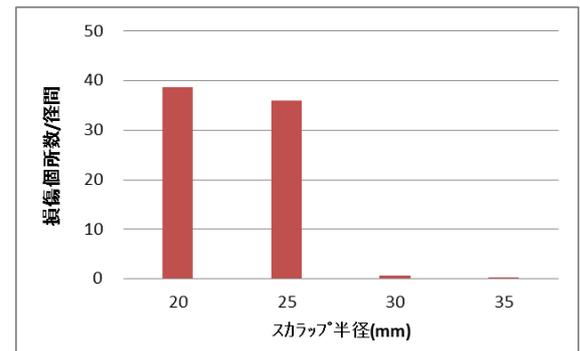
図-2 DR2 損傷数/径間とスカラップ径の相関(向島線)

図-2 では、各路線の経過年数等の条件差を排除するため、最も多くの DR2 損傷が発生している向島線で相関性を確認した。図-1 と同様に 30R 以上となると損傷数/径間は激減している。これは、R が大きくなると溶接施工性が向上し損傷が発生しにくくなることが寄与していると推測される。

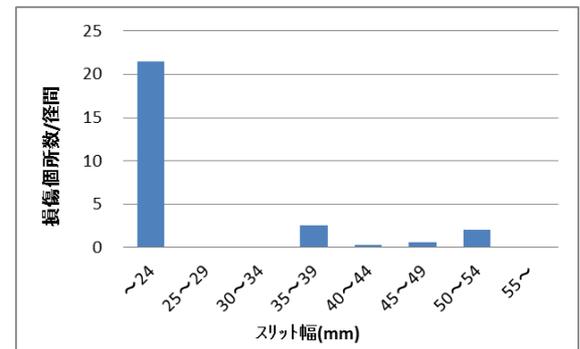
図-3 FD1 損傷数/径間とスリット幅の相関(全路線)

FD1 損傷は、311 径間の内、31 径間 (10.0%) で発見されその損少数は 394 箇所であつた。その内 177 箇所を向島線が占める。FD1 は上フランジと横リブとの溶接部で発生しており、スリット周辺の局部変形に影響を受けることが予測される。図-3 に全路線に関する、径間当たり損傷数とスリット幅との相関を示す。スリット幅は 0mm から 60mm まで 22 種類あつたが、5mm きざみに 8 つのグループに分類した。まず ~24mm までのスリット幅の径間では、他のグループと比較して突出した損傷が発生している。一方で 25mm ~ 35mm と 55mm 以上のスリットには損傷が見つからない。55mm 以上 (全 11 径間) で損傷がないのは上フランジと横リブのまわし溶接の品質が十分に確保されたためであることが推定されるが、適正以上のスリット幅は、さらなる局部変形を誘発する懸念もあり、判断にはさらなる検証が必要である。

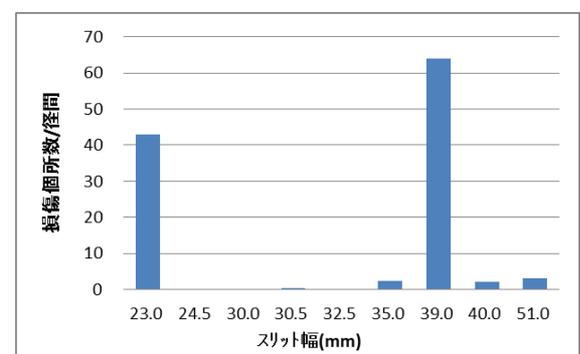
図-4 FD1 損傷数/径間とスリット幅の相関(向島線)

向島線における相関を図-4 に示す。向島線では、23mm ~ 51mm までの 9 種類のスリットがあり、損傷が非常に多いスリット 23mm と 39mm の径間は、それぞれ特定の 1 径間で損傷が集中的に発生しており、スリット幅以外の要因が寄与している可能性がある。35, 40, 51mm の径間では損傷数は 2 から 3 程度に留まっている。また 24.5, 30, 32.5mm の 3 つのタイプでは損傷は見つからない。
