## 河川管理における河道内撮影システムの有効性と課題

株式会社協和コンサルタンツ

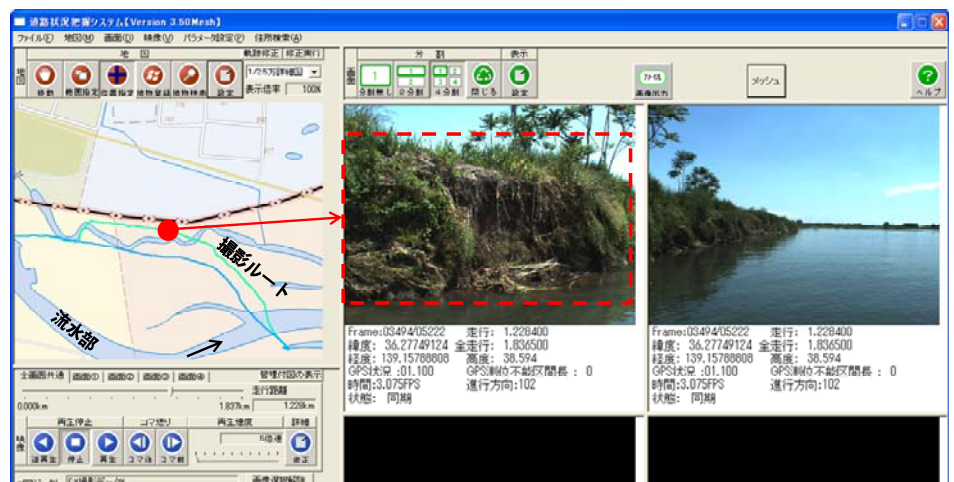
図-3 フィールド調査で撮影した画像（撮影システムのインターフェイス）

河道内撮影システムでは通常巡視で確認されなかったものとして、新たに21件の事象が確認された(表-1)。その内容は①河道内での河岸や法面の洗掘(図-3)、②護岸の縦断方向のクラックや浮きが確認された。これらの事象は河川管理通路、高水敷からは確認することが困難な地点であった。また、⑤流木や根固工の流出が確認され、これらの事象は間伐材や自然木別の流木、ポッドの流出といった詳細な事象までも確認できた。この他、④不法占有や占拠も確認された。一方、本システムで確認できなかった事象として、河床状況、横断方向に広域な地点における状況把握、堤防や護岸の潜在的な変状が挙げられる。これらの事象に対しては、赤外線カメラや探知機を搭載することで対処できるものとする。
