## 転石重層地質における杭打工法の選定について

東鉄工業株式会社 正会員 ○浅川 浩隆

東日本旅客鉄道株式会社 正会員 中山 泰成

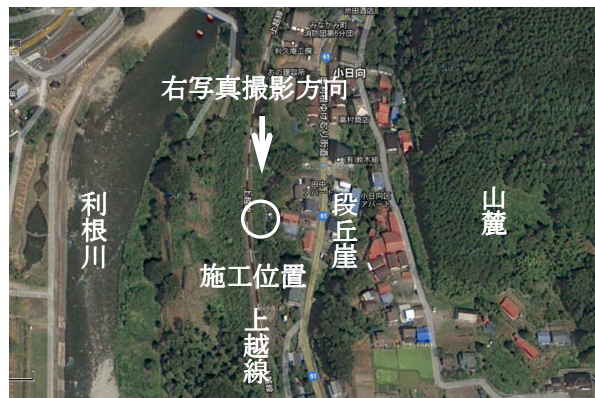
写真—1 上空から

現場の地形は、利根川と山麓尾根からなる段丘崖の中位に J R 上越線盛土区間が位置し、杭施工箇所の地形は、段丘崖から 10m 程度、盛土については 4~10m の高低差がある丘陵地形となり、線路両側が高低差のある場所となっている。(写真—1, 2)

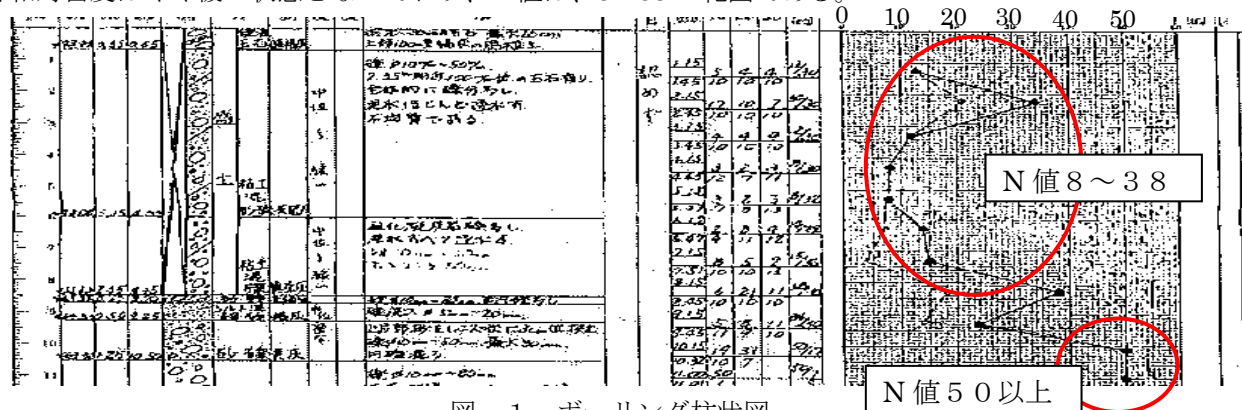
図—1 ボーリング柱状図

当該箇所は、温泉街より約 500m 程度の南に位置し、GL-8.45m までは盛土であり、のり面の表面は径 20~60cm の礫による石積みとなっている。土質は、砂礫を主体とし所々に玉石が混入し、その径は 10cm 程度であり地下水も無く相対密度はやや緩い状態となっており、N 値は、8~38 の範囲である。

GL-8.45m 以下には、旧利根川の影響により堆積した砂礫層となり、上部 1 m 位は砂層を主体としている。全体的に玉石を多く混入しその最大径は 50cm 以上と想定され、この影響により N 値は 50 以上となる。

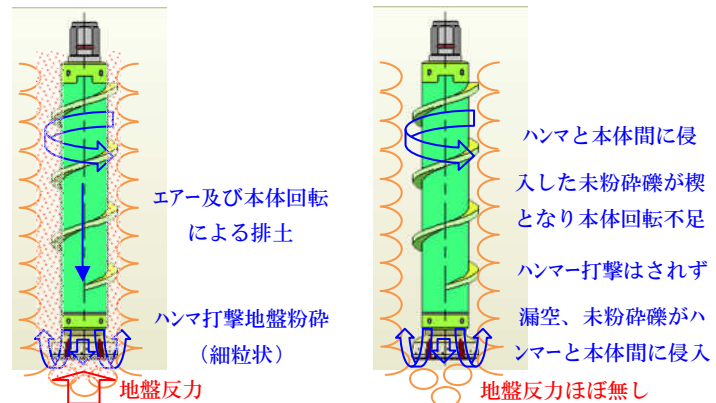
機材の搬入、段取りを予定通りに行い杭 1 本目の施工に着手したが、表面石積を削孔貫通した直後、その以深より削孔が出来ない事象（①ハンマの回転不能、②漏空とともに打撃停止）が発生した。当初は、粉碎しきれない礫が孔壁内でハンマ本体に楔のように噛んだことが原因と考えられ本体を上下させ削孔の継続を試みた。しかし、打撃は数回で停止しそれ以上の削孔は困難となった。

早急に対策策定のため根本的原因を検討した結果、密度は緩いが玉石混じりの砂礫層であった地質が実際には、密度の非常に緩い不均一な礫層（転石重層）で構成されていたため、①打撃に必要とされる地盤反力が確保できない②エアーが密度の緩い空隙へ逃げてしまう③密度の緩い空隙箇所が多数点在するため礫がフリーになり先端ビットとロッド本体の間にそれが噛んでしまいロッド回転、打撃に支障を来す。以上、3 項目が原因であった。

通常時（密度のある砂礫層、岩盤） 本事象（空隙のある礫層、玉石）  
図-2 ダウンザホールハンマのメカニズム

前述の原因から、杭打ち工法は地盤反力を生成、助長できるものに限定されることが判明した。一般的には、大口径ボーリングマシン等が選定されるが、現場の地形等の特異性をクリアできるものが限られるため工法の選定には、発注者並びに専門業者と協力して検討を重ねた。その結果、セーフティーオーガー工法を採用することで一致した。採用の最大理由としては、ベースマシン及びアタッチメントが非常にコンパクト・軽量であり削孔能力にも優れており、施工の状況下でアタッチメントを交換することができるなど、現場の条件に適合したことである。
