### 不来内排水樋管周辺堤防の漏水に及ぼす函体周りの空洞の影響

土木研究所 正会員 ○石原 雅規, 齋藤由紀子  
土木研究所 正会員 川井 正彦, 佐々木哲也  
北上川下流河川事務所 大沼 敏治

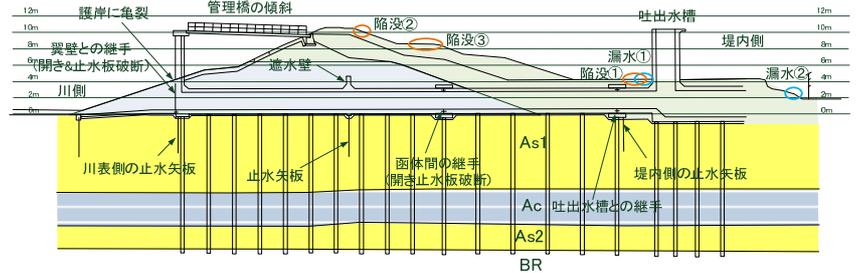
図-1 樋管横断模式図

**2, 不来内排水樋** 不来内排水樋管は 1970 年に完成しており, これまで 1978 年宮城県沖地震 (函体脇沿いに 2 列の開口横断亀裂), 2003 年宮城県北部地震 (被災記録なし), 2011 年東北地方太平洋沖地震 (後述) の 3 回の大きな地震を経験している. 図-1 に樋管横断模式図を示す. 樋管周辺の基礎地盤は, 直下流の品井沼大橋辺りの丘陵地を構成する岩盤が急激に潜り込んでおり, その上に約 1.5m の砂層, 約 5.5m の粘土層, 約 9m の砂層の順に堆積したものである. 函体は岩盤上面に達する鋼管杭に支持されている. 函体には 3 箇所止水矢板 (函体下側のみ) と遮水壁が 1 箇所設けられている. 継手は翼壁と函体間, 函体間, 函体と吐出水槽間の 3 箇所設けられている. 2011 年東北地方太平洋沖地震では, 護岸に亀裂, 管理橋傾斜 (堤防の沈下) だけでなく, 翼壁と函体の継手と函体間の継手が開き (函体は最大 15 cm 程度移動), 止水板が破断した. 基礎地盤の液状化によるものと推測される. 平成 23 年 9 月の台風 15 号の出水における目撃証言によると, まず河川水位が約 6m の時点で吐出水槽脇 (①) から漏水が始まっている. 次いで, 河川水位がピークを過ぎた時点でのり尻付近 (②) から漏水が始まっている. この時点で吐出水槽脇の漏水は止まっている. その後, 漏水が原因と考えられる陥没が吐出水槽脇 (①), 法肩 (②), 川裏小段 (③) の順で確認された.

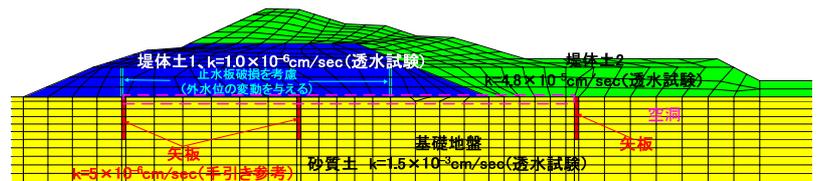
図-2 解析モデル図(堤防部分の抜粋)

**3, 解析方法** 樋管周りの水の流れは, 函体下の空洞をとった水が函体側面を伝って漏水になる等のように, 本来 3 次元で考えるべきところではあるが, ここでは函体脇の堤防横断を図-2 のとおりモデル化した. 外力条件は, 近傍観測所の記録を元に図-3 に示す降雨と外水位を与え, ケース A (函体底面下部に空洞がない. 空洞部の透水係数=基礎地盤の透水係数), ケース B (函体底面下部に空洞があることを模擬. 空洞の透水係数  $1.0 \times 10^{-1} \text{cm/sec}$ ), ケース C (函体底面下部に発達した空洞があることを模擬. 空洞の透水係数  $1.0 \times 10^{-0} \text{cm/sec}$ ) の 3 ケースの非定常 2

次元飽和-不飽和浸透流解析を実施した。開削調査<sup>2)</sup>の結果から止水矢板は健全であると考えられるため、空洞があるケースB,Cにおいては空洞が止水矢板によって分断された状態を再現している。また、東北地方太平洋沖地震により、函体と翼壁の継手と裏のり小段下の継手の止水板が破断したことを模擬するため、いずれのケースにおいてもこの2箇所継手部に相当する位置に外水位と同じ水位変動を与えた。

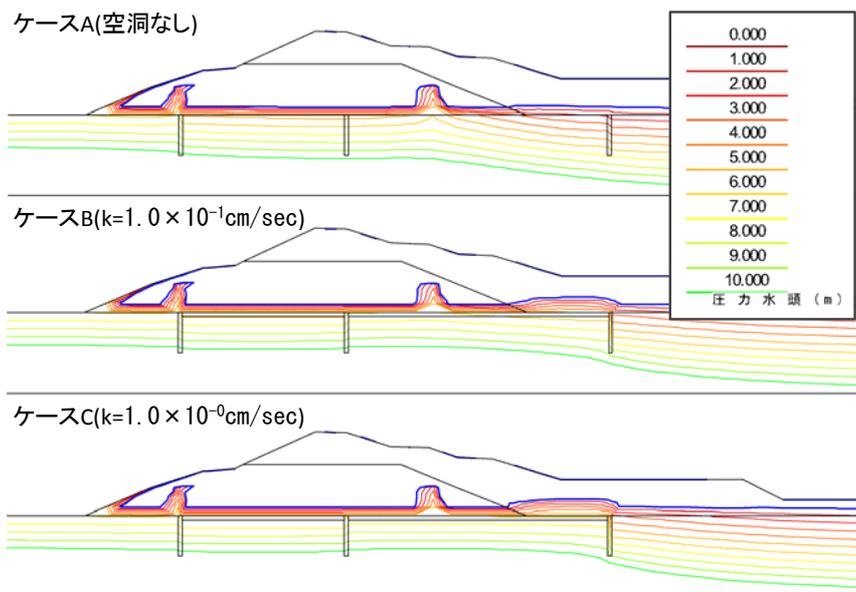
図-4 等圧力水頭線

**4. 解析結果** 図-4に漏水①が発見された時刻(河川水位約6m)の浸透流解析により得られた等圧力水頭線を示す。

ケースAの空洞なしを模擬したケースでは堤内側の止水矢板付近の水面の盛り上がりは僅かであるが、空洞の存在を模擬したケースB,Cにおいては、大きく盛り上がっている。継手部から侵入した水が矢板に堰き止められた結果この位置で水面が盛り上がったものである。ケースAでは矢板に到達するまでに圧力水頭が徐々に低減し、矢板付近では約2mの圧力水頭しか持っていない。一方、ケースB,Cでは継手から作用する水圧が低減することなく矢板に到達し、ケースBで約5m、ケースCで約6mの圧力水頭であった。吐出水槽周辺の函体底面からの土被り厚さは約4mである。G/Wでは若干

1.0を上回るものの、構造物との境界では元々水が走りやすいことと、さらに東北地方太平洋沖地震による強い地震動による構造物と周辺堤体土の間の相対的な動きにより堤体土に緩みが生じたことも十分に想定され、これらも漏水に影響したものと推測される。ケースAとケースB,Cの比較から、函体底面に空洞が存在していたことが漏水①の発生条件の1つであると考えられる。函体底面の空洞の形成要因としては、長期的な圧密沈下以外に、基礎地盤の液状化による抜け出しも考慮する必要がある。さらに、函体の継手が開き止水板が破断していたことや堤内側の止水矢板が当初機能していたことも漏水①の発生条件と考えられる。

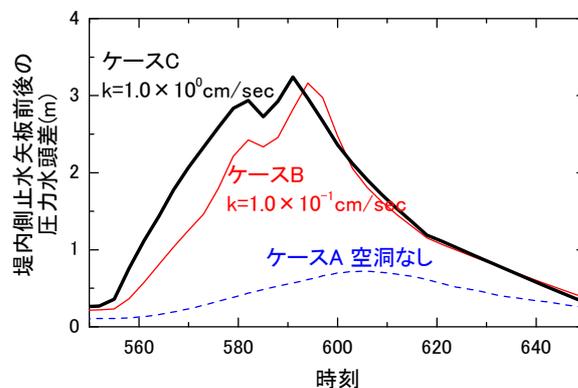
図-5 堤内側止水矢板前後の圧力水頭差の時刻歴

次に、図-5に堤内側の止水矢板前後の圧力水頭差の時刻歴を示す。ケースAでは圧力水頭差が最大でも約0.7mしか生じていない。一方で、ケースB,Cでは最大約3.2mとなり、漏水①が確認された時点でも約2.4m、約2.7mの圧力水頭差が生じている。実際には漏水が生じたため、ここまでの圧力差は生じなかったと考えられるが、比較的高い圧力差が矢板周辺に発生したことと、また水の流れによって止水矢板を迂回するような水ミチが新たに形成され、のり尻部の漏水(漏水②)に至ったものと考えられる。
