## 河川攻撃地形における災害とその対策

## 1. はじめに

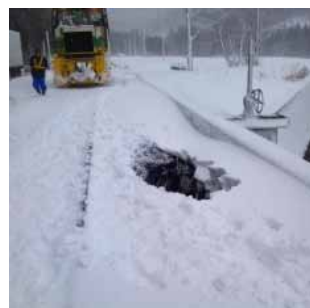
図-2 4月上旬に発生した陥没

4月上旬に発生した陥没について、大きさは線路方向延長=3.0m、幅=1.5m、深さ=3.0mであった(図-2)。当日中に土のう

による埋め戻し、路盤締固め及び軌道整備の緊急復旧作業を終了した。また、4月下旬までに鋼矢板型(矢板=5.0m、延長=10.0m)の打設、砕石置換え及び水中不分離性セメントスラリー注入による応急工事の施工を完了し、5月上旬に行った不定期検査で路盤状態に異常が無いことを確認していた。

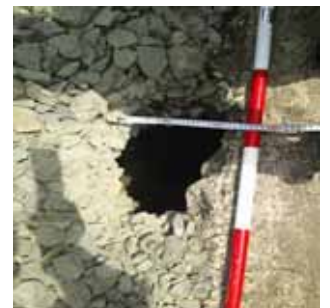
図-3 5月中旬に発生した陥没

しかし、5月中旬に前回よりも約3m終点方の地点で、大きさが線路方向延長=0.3m、幅=0.2m、深さ=2.9mの路盤陥没が再び発生した(図-3)。そこで、繰り返し発生した路盤陥没に対し、現況施設及び周辺施設について調査を行った。

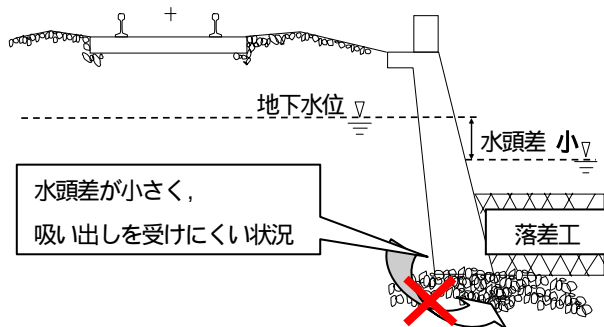
図-6 落差工被災前イメージ図

前面の河床及び水位が高く、下流側の河道も低下していなかった。そのため、水抜き穴が設置されていない護岸壁背面の地下水位が上昇しても河川との水頭差は小さく、洗掘が発生するまでに至らなかった(図-6)。

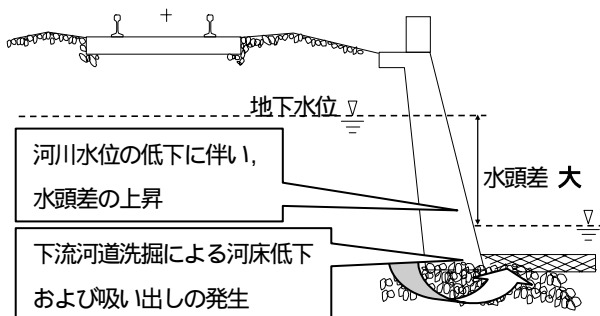
図-7 落差工被災後イメージ図

- ・しかし、落差工被災に伴い河床および河川水位の低下が発生した。そのため、護岸壁に水抜き穴がないことも相俟って、融雪期や洪水時に河川の水位が上昇した後の残留水圧や雨水などにより、護岸壁背面の地下水位が一旦上昇すると、河川側との水頭差が大きい状態が継続する。水頭差が大きくなったことにより洗掘が発生し、繰り返されることで表面に陥没が生じた(図-7)。
