不来内排水樋管における河川堤防健全度調査手法に関する一考察

川崎地質株式会社 正会員 ○大坪智博
 川崎地質株式会社 正会員 太田史朗
 北上川下流河川事務所 大沼敏治

本報告は、平成23年3月11日の東日本大震災及び平成23年9月の出水に伴い被災した鳴瀬川水系吉田川右岸13.6k+100mの不来内排水樋管施設において実施した事前調査(①簡易動的貫入試験②パルスレーダ探査③表面波探査)と堤防開削調査結果を基に堤防健全度評価手法について考察するものである。

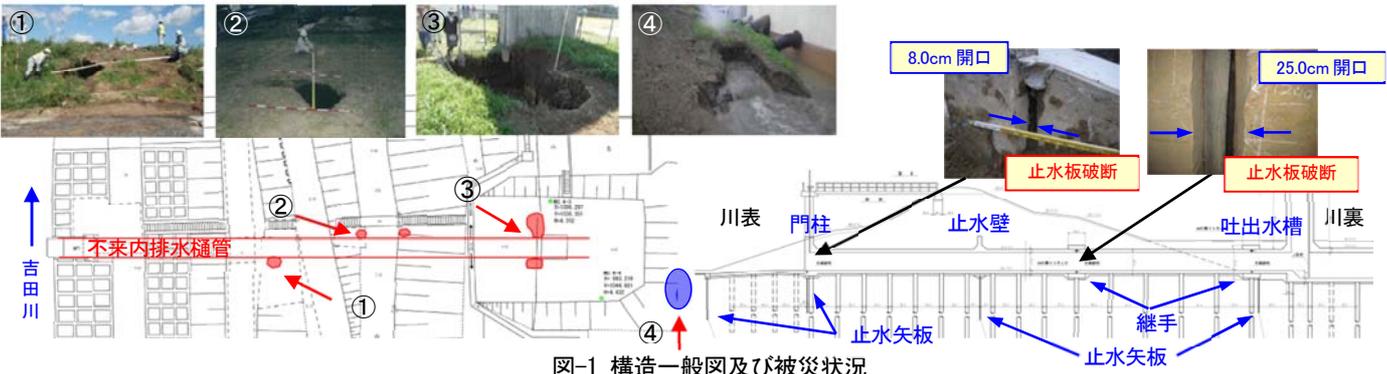
図-1 構造一般図及び被災状況

本施設は、平成23年3月の東日本大震災において門柱・翼壁部及び継手部の開口が発生し、平成23年9月の出水時に川裏法尻からの漏水、川裏法面・吐出水槽脇の堤体土の陥没が発生した。

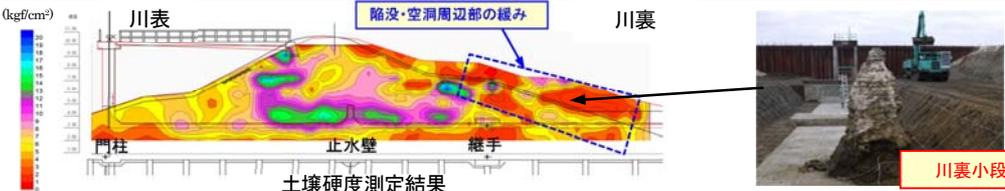
表-3 堤体土の空洞・緩み調査手法の比較表

4-1. 堤体土の空洞・緩み 堤防開削調査結果より、川裏小段付近で確認された空洞及び H23. 11 に発生した陥没周辺で緩みが確認された。また、函体周辺部では、門柱周辺及び止水壁から継手部にかけて連続する緩みが確認された。堤防開削調査結果を踏まえ、事前調査結果の妥当性及び調査手法の有効性を表-3 に示す。

①空洞検出精度は優れ、開削調査で確認された空洞箇所でも空洞反応を検出。 ②緩みに対する反応は芳しくない。 ③空洞化調査に有効。
	簡易貫入試験

①開削調査結果と比較し、空洞・緩み箇所の整合性は良好。 ②試験を多数実施することで、ゾーンの可視化が出来る。 ③深部でややばらつきがあるが、空洞・緩み調査手法として有効。
	表面波探査

①空洞の検出は困難。 ②函体周辺で緩み傾向は確認されるが、分解能が劣るため、分布の特定は困難。
	開削調査

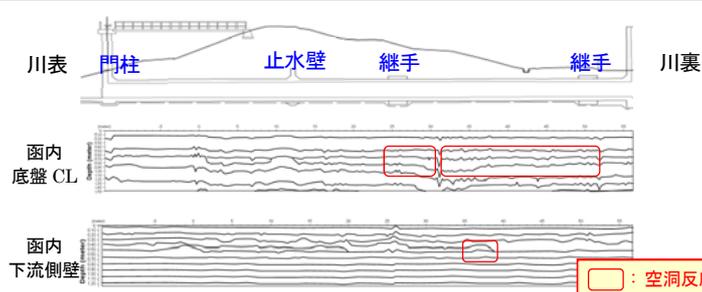
表-4 床板下部の空洞調査手法の比較表

4-2. 床板下部の空洞 開削調査結果より床板下部は門柱から川裏にかけて層厚 10~30cm のグラウトが連続的に存在し、床板下部に発生した空洞の痕跡が確認された。グラウトは、床板下部に一樣に浸透せず、蛇行するように分布する。開削調査で確認された床板下部の空洞状況を踏まえ、函内レーダ探査結果の妥当性及び調査の有効性を表-4 に示す。

①空洞反応箇所では、開削調査でグラウトが確認され事前調査の有効性が確認できた。 ②レーダの検出範囲外では積極的に削孔調査を実施し、空洞の有無を把握する必要がある。 ③空洞は一樣に形成されないことが懸念されるため、測線を複数設け面的に評価することが望ましい。 ④空洞化調査に有効。ただし、削孔調査との併用が必須。
	開削調査
