### 基礎杭施工に伴う地下水汚染拡散防止対策

西日本旅客鉄道(株) 正会員 高田 泰伺  
西日本旅客鉄道(株) 正会員 寺口 貴康

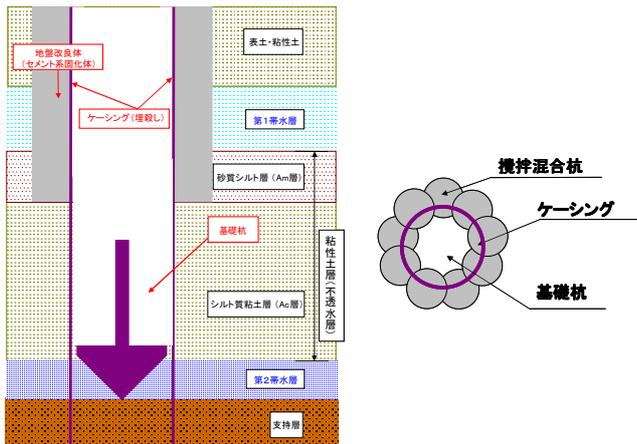
図-1 地下水汚染拡散防止対策(当初)

計画段階では汚染拡散防止対策として、両帯水層間の不透水層(粘性土層)までセメント系固化体を生成し、固化体内にオールケーシング工法にて杭を施工(図-1)し、ケーシングは全延長存置としていた。

施工に当り再検証した結果、ケーシング先端ビットが外周より12mm大きいためケーシング周囲に帯水層間の水みちが残り、これを通しての汚染拡散が懸念されたことから、工法の改良を行った。改良案として、杭の外周円状にセメント系固化体(攪拌混合杭)を不透水層上部まで施工後、ケーシングを支持層までではなく攪拌混合杭下端より500mm上まで設置し、ケーシング内の汚染水混入土を撤去、その後リバース工法により杭本体を施工するとした(図-2)。この結果、地盤と杭の密着性を向上させ、水みちの形成を防止することができる考えた。

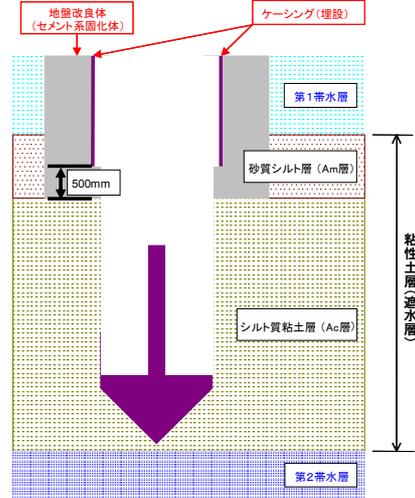
図-2 試験杭構造図(工法見直し:1回目)

施工前の再検証結果を元に試験杭を施工した。対策工法の効果確認のため、試験杭の地下水下流方向に観測孔を設置し、試験杭施工前後に2週間ごとの第2帯水層の地下水モニタリングを実施した。結果、シス-1,2-ジクロロエチレンについて、施工前の未検出から、施工後徐々に濃度上昇し、施工1ヵ月後には、環境基準値(0.04mg/L)を超過し、一旦低下したものの、施工5ヵ月後からは再度環境基準値の超過がみられた。

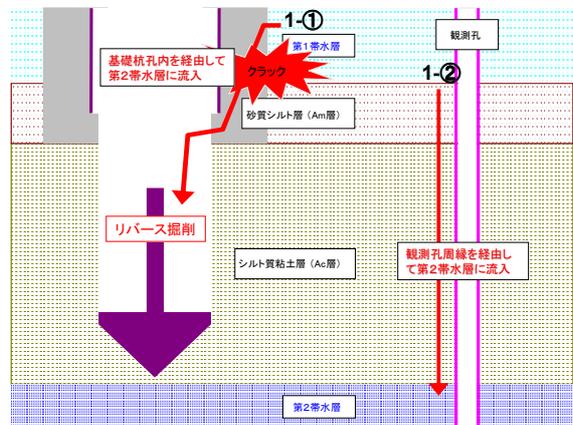
図-3 杭・観測孔からの第1帯水層の汚染流入

##### 原因1【第1帯水層の地下水汚染が流入】(図-3)

1-①ケーシング圧入時に遮水用の攪拌混合杭にクラックが発生し、これを経由し孔内に汚染が流入した。

1-②試験杭施工時の振動等により先行設置した観測井周りに水みちが発生し、これを經由し汚染が流入した。

- ①不透水層と仮定していたAm層に汚染が確認されたため、Ac層を不透水層とし、これに攪拌混合杭を1m根入れし汚染層を撤去した。(原因2-①対策)
- ②ケーシング根入れを拌混合杭先端から0.5m深くし、ケーシング内の攪拌混合杭を全撤去した。(原因2-②対策)
- ③攪拌混合杭を配合変更(w/c: 100%⇒300%)し、不透水性を確保しつつ強度を低下させることで、ケー

シング圧入時のクラック発生防止を図った。(原因1-①対策)

- ①試験杭の四方に観測孔を設置し観測をすることで、地下水の上流側の汚染濃度が確認でき、第2帯水層に元々存在する汚染の流入の有無を確認した。(原因3-①対策)
- ②観測孔周辺に薬液注入し、杭施工の振動による観測孔外周沿いの微小な隙間の発生を防止した。(原因1-②対策)

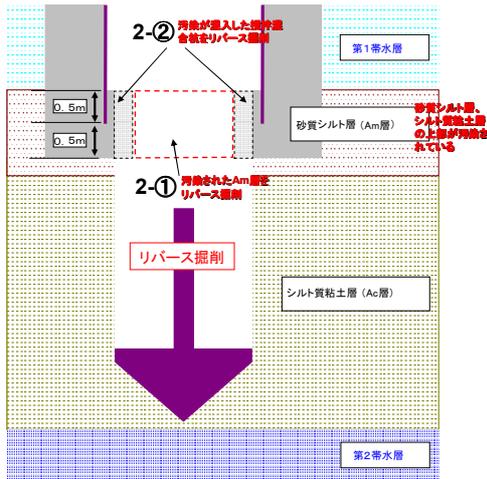
図-4 不透水層の土壤汚染の流入

**原因2【不透水層の土壤汚染の流入】(図-4)**

- 2-①不透水層である砂質シルト層 (Am 層)、シルト質粘土層 (Ac 層) の土壤調査を実施すると、Am層上部での土壤汚染が確認された。リバース掘削時にこの汚染が落下した。
- 2-②汚染水と混合した攪拌混合杭先端部分がリバース杭掘削時に落下した。

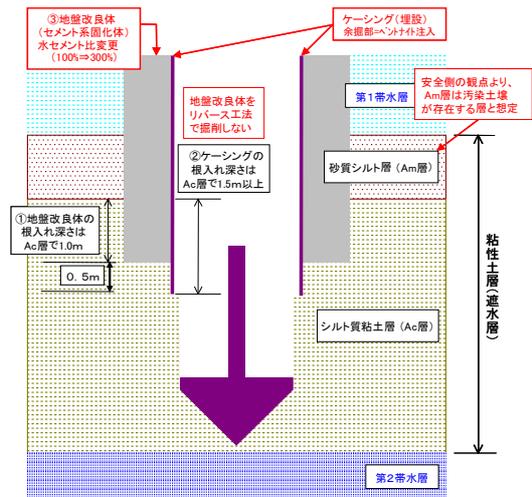
図-5 追加試験杭構造図(工法見直し: 2回目)

1 本目試験杭結果および事前調査結果を踏まえて、攪拌混合杭長及びケーシング長の変更を実施した。
