## 音響探査による盛土内部空洞調査の一事例

株式会社レールテック ○ 横山 英里 香取 宣行 正会員 熊本 清

西日本旅客鉄道株式会社 吉田 衣里 株式会社アサノ大成基礎エンジニアリング 田岸 宏孝

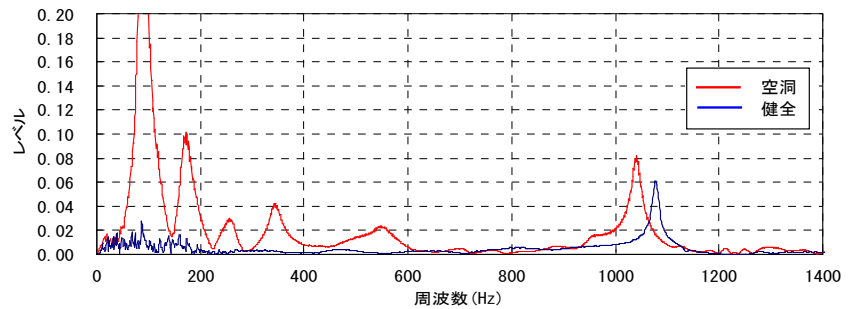
図-3 伏びの背面空洞有無による周波数スペクトル

図-3 に、室内実験での伏びの周波数スペクトルを示す。音響探査結果より、伏び管はそれぞれ基準特性周波数帯を有し、空洞の疑わしい箇所では 300Hz 以下の周波数帯が卓越する。ゆえに、伏び背面の空洞を音響探査により把握できる可能性があると考ええる。

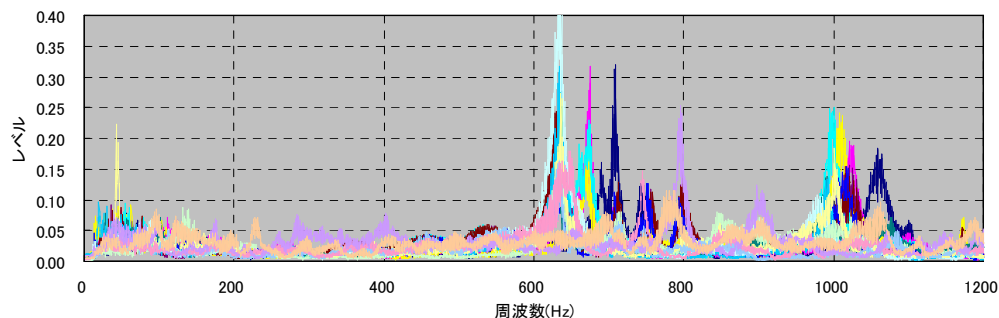
(a) 伏び吐口より 0.3m から 4.8m 地点

図-4 に、現地実験での伏びの周波数スペクトルを示す。伏びの吐口より 0.3m から 4.8m までは、300Hz 以下の周波数が卓越していない。一方、吐口から伏びカメラによる目視調査で確認した 5m 付近の管内崩落付近では 300Hz 以下の周波数に高い部分が見られ、伏び背面に空洞やゆるみが発生していることが疑われる。伏びの変状状況を示唆しており、音響探査の結果と整合がとれていると考ええる。

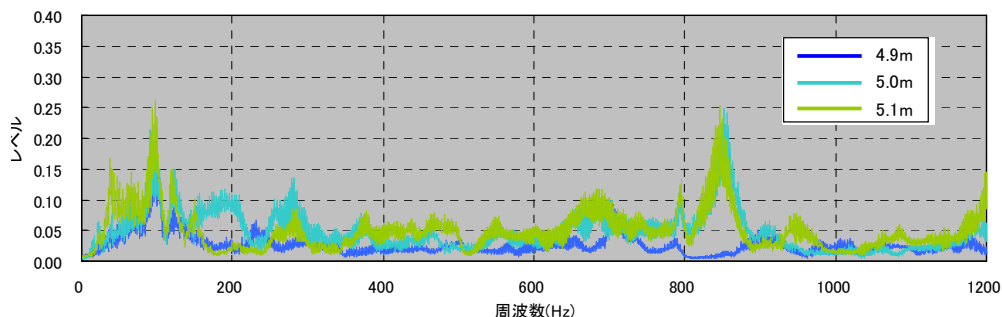
(b) 伏び吐口より 4.9m から 5.1m 地点

伏び諸元：陶管  $\phi 300\text{mm}$ ,  $L=20.7\text{m}$ , (管内崩落, 判定 A1)
