## 東日本大震災による損壊家屋解体申請地の地盤特性分析

(株)秋元技術コンサルティング 正会員 ○阿部 和正  
 東北工業大学 フェロー 今西 肇  
 東北工業大学 学生会員 千葉 祐太郎

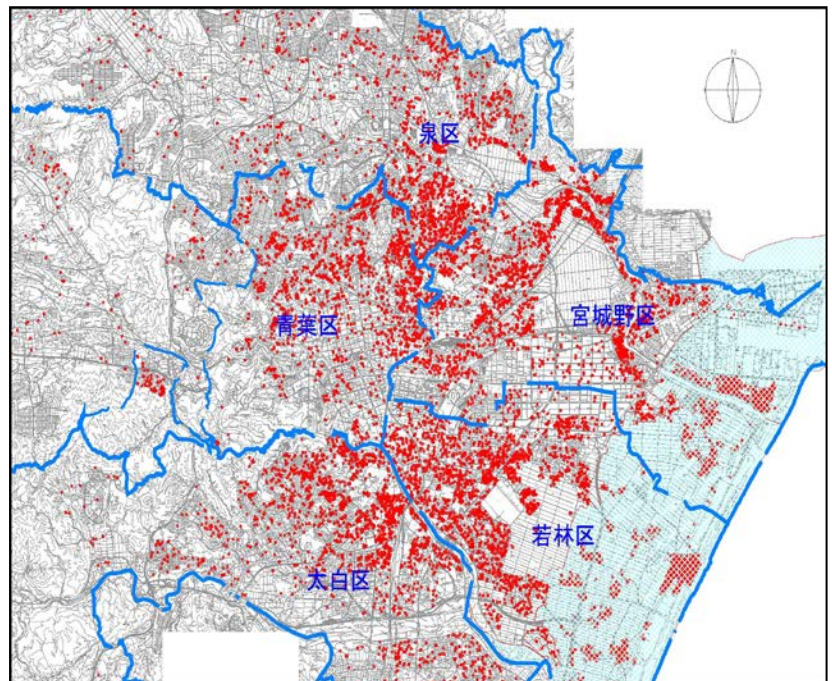
図-1 損壊家屋解体申請箇所

われ、現在も解体が行われている(図-1)。損壊家屋解体申請建物は、津波による損壊・古い町並み・旧水田地域・丘陵部の住宅団地に多く、被害が発生している。中でも昭和30年代後半から昭和40年初め、都市計画法公布以前に造成された住宅団地は、甚大な被害を受け、集団移転等も決定された。

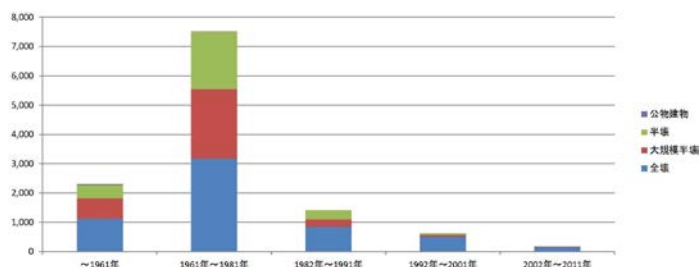
図-1 建築年代別建物罹災状況グラフ

仙台市内で損壊家屋解体申請された家屋を建築年代別にまとめたものが表-1である。建築基準法に基づく現行の耐震基準は、1981(昭和56)年6月1日に導入されたため、現行耐震基準以前に建てられた建物(~1981年12月30日)と、それ以降に建築された建物をまとめた(図-1)。解体申請された建物の81.7%が、現行の耐震基準以前の建物である。

結果、現行の耐震基準建物と大きく差が生じた。しかし、減価償却等に用いられている法定耐用年数は、木造住宅で 22 年となっているが、実際の建て替えサイクルは、平成 8 年建設白書では 26 年といわれている。多くの建物は、現行の耐震基準導入から 30 年以上経過しており、半壊判定された建物も建て替え時期となり、数多くの建物が解体申請されたものと見られる。

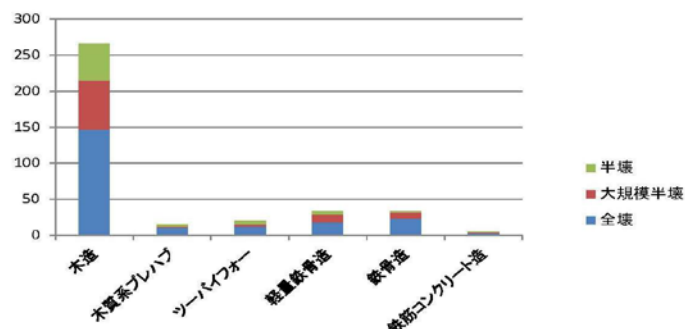
図-2 1991 年以降建築陸地建物構造別罹災度グラフ

全壊・大規模半壊の建物が、解体申請の 82.5%(表 - 2)である。この中で、木造建物の被害が多く発生した丘陵地域の太白区八木山周辺について地形改変と宅地地盤との関係を検討した。宅地地盤被害を受けた仙台市太白区緑ヶ丘四丁目、青山一丁目において地盤の移動陥没等で被害を受け、仙台市の公共事業復興検討箇所<sup>9)</sup>に指定され、新しい建物が解体申請された。(図-3)。

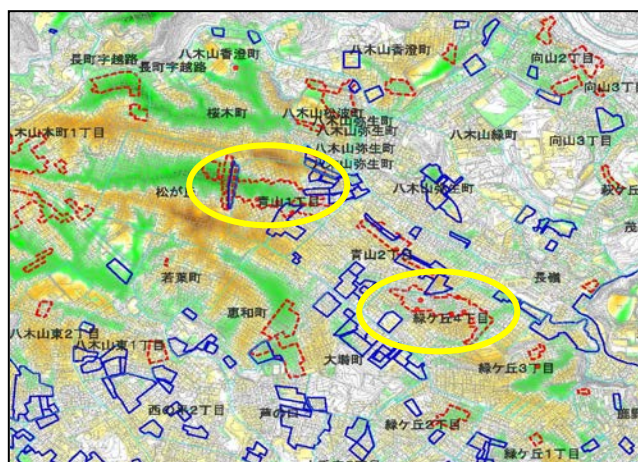
図-3 1991 年以降建築陸地罹災建物

被害家屋は、昭和 40 年初めに造成された住宅地で、谷埋め盛土の下流部の切盛境目や雛壇形状に造成された腹付盛土の切盛境目である。解体申請された建物は、造成当初の建物ではなく、新しく建て替えされたものである。建て替え当時、宅地地盤の改変履歴、地盤特性を理解し、地盤改良等の対策を講じていたならば、解体にまで及ぶ大きな被害は発生しなかったと推察する。

今後も宮城県においてマグニチュード 8 程度の地震が発生する可能性があるとの報道されている。また、東南海沖地震の発生が懸念され、東日本大震災後、日本各地で地震に対する今後の対応が検討されているが、東日本大震災で、建物・地盤被害を受けた箇所は、昭和 30 年後半から昭和 40 年前半に造成された住宅地であり、昭和 45 年の都市計画法による開発許可制度が施行される以前の住宅地においては、特に、造成以前の地形地盤形状を認識把握する必要があり、場所によっては、地盤改良等の対策が必要となってくる。
