## 帯板鋼板により段落とし部を修復した RC 橋脚の耐震性能

公益財団法人鉄道総合技術研究所 正会員 ○奥西 淳一 岡本 大  
 鹿島建設株式会社 正会員 島崎 省二  
 高周波熱錬株式会社 非会員 鹿子生 悟

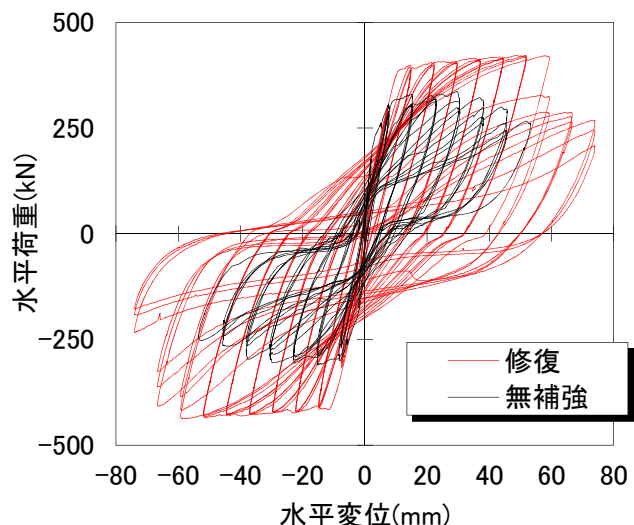
図-2 水平荷重-水平変位関係

損傷箇所が段落とし位置から、基部へ移行したことで、修復供試体は無補強試験体と比較して、繰返しにより荷重低下しない最大変位点(M 点)は 2.3 倍、M 点の荷重は 1.3 倍にいずれも増加した(図-2)。

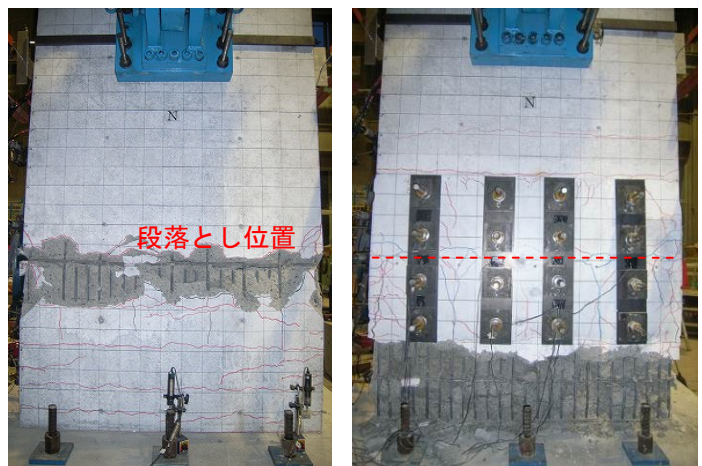
写真-1 載荷試験後の損傷状況(載荷面)

無補強供試体は、段落とし位置の軸方向鉄筋が降伏し、ひび割れが進展、かぶりコンクリートが剥落、水平荷重の低下により载荷試験を終了した。供試体の損傷は、段落とし部に集中し、コンクリートの剥落や浮きは、軸方向鉄筋の上側に200mm、下側に500mmの範囲に集中した(写真-1 a)。

供試体の損傷は、躯体基部のひび割れが進展、かぶりコンクリートが剥落し、水平荷重の低下により載荷試験を終了した。修復した段落とし位置は、曲げひび割れが発生したが、かぶりコンクリートの剥落などの損傷は確認されず、帯板鋼板により段落とし部の修復が出来たと考えられる(写真-1 b)。

供試体の修復は、まず損傷した段落とし部付近で打音検査により浮きを確認したかぶりコンクリートをはつり落とし、無収縮モルタルによる断面修復を実施した。次に、PC 鋼棒を貫通させるため躯体を削孔し、帯板鋼板をプレストレスにより固定した後に、無機系注入材により削孔穴を充填した。なお、プレストレス力は、帯状鋼板が降伏に至るまで躯体と一体性を保てるように摩擦力を考慮し設定したが、プレストレスの導入時に、断面補修したコンクリートにひび割れが観察されたため、一部の PC 鋼棒はプレストレス力を減じて導入した。
