長期間塩害環境下に曝された RC 橋脚の縁端拡幅部の耐荷特性

(独) 土木研究所 正会員 ○榎本 武雄 篠原 聖二 星隈 順一

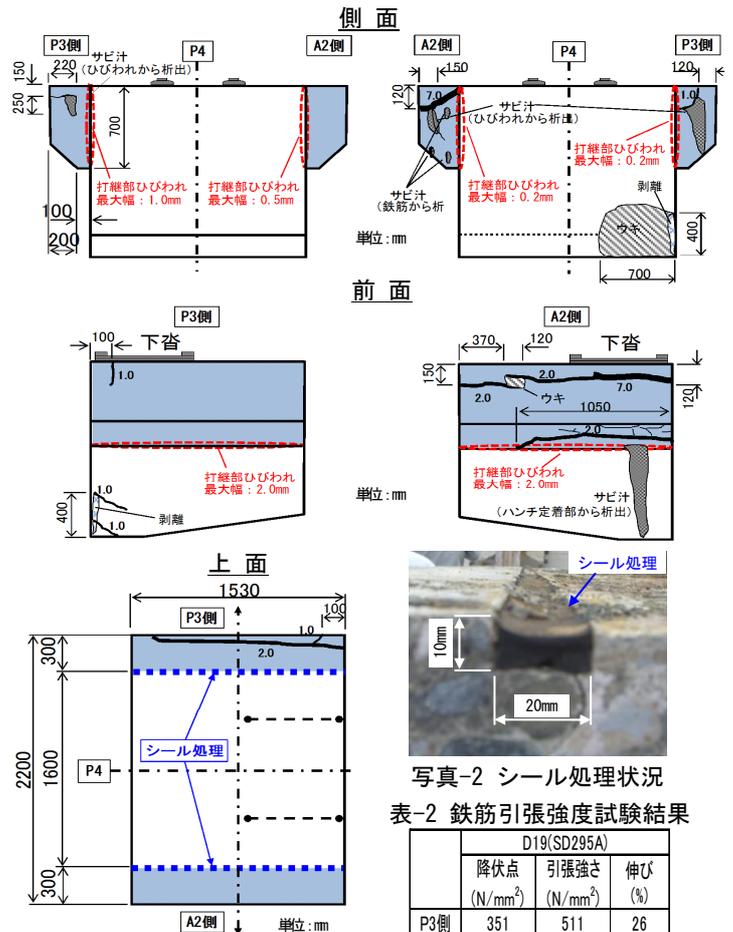
図-2 外観調査結果

縁端拡幅部のひびわれ状況を把握するため、外観調査を実施した(図-2)。P3 側は、最大 2.0mm 幅のひびわれが発生していたが、概ね状態は良好であった。一方、A2 側は、最大 7.0mm 幅の水平ひびわれが発生しており、一部コンクリートの浮きも確認された。さらに打継部下面からは、錆汁の析出が認められた。これより、縁端拡幅部内部の鉄筋は腐食しているものと推定される。また、縁端拡幅部上面には、橋脚との打継部にシール処理(ポリサルファイド系)が施され、水分や塩分などの侵入防止対策が講じられていた(写真-2)。シール処理の状態は、部分的に剥離した箇所もなく概ね健全な状態であり、打継部への塩害対策として効果的であったと考えられる。

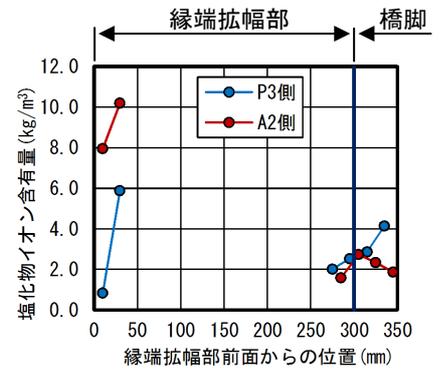
図-3 塩化物イオン含有量試験結果

縁端拡幅部コンクリートの塩化物イオン量の分布を評価するため、塩化物イオン含有量試験を実施した(図-3)。試料は、縁端拡幅部前面および橋脚と縁端拡幅部の打継部からコアスライスにより採取した(図-4)。P3 側に比して A2 側の塩化物イオン含有量が多く検出された。A2 側は大きなひびわれが発生していることから、内部まで塩化物イオンが進展している可能性が考えられる。また、縁端拡幅部前面においては、内部へ 10mm 入った位置より 30mm 入った位置のほうが、塩化物イオン含有量が多く検出された。これは、縁端拡幅部前面が雨水により洗い流されていた可能性が考えられる。また、橋脚と縁端拡幅部の打継部においては、塩化物イオンが既設橋脚から縁端拡幅部へ拡散されている傾向がみられた。

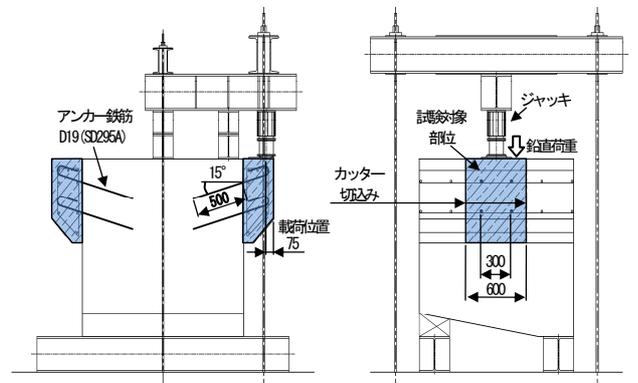
図-5 静的載荷試験要領図

縁端拡幅部の耐荷力を評価するため、縁端拡幅部に鉛直荷重を静的に載荷する試験を実施した(図-5)。試験対象部位は、アンカー鉄筋 2 列を含んだ 600mm 幅とし、この部分のみが荷重負担するよう、縁端拡幅部の左右をカッターで切込みを入れて縁を切った。ここで、本橋脚におけるアンカー鉄筋は、エポキシ樹脂の充填性を向上させるため、15° の傾斜を有していた。載荷位置は、地震により支承部が破壊して桁が移動し、縁端拡幅部で支持された状態を想定し、縁端拡幅部の先端から 75mm の位置とした。載荷荷重および鉛直変位の関係を図-6 に示す。最大荷重は、P3 側が 384kN、A2 側が 447kN となり、鉄筋の引張強度試験結果による降伏点をもとに算出したアンカー鉄筋のせん断降伏耐力(231kN)を大きく上回った。P3 側は、最大荷重到達直後から徐々に変位が増大し、縁端拡幅部形状を維持しながら最大 44mm まで鉛直変位した(写真-3)。鉄筋のせん断降伏耐力付近まで耐力は低下したものの、急激な耐力低下は認められなかった。A2 側は、最大荷重到達時に縁端拡幅部前面のかぶりコンクリートがはく落し、急激な耐力低下が認められた(写真-3)。はく落部分では、鉄筋が腐食している状況が確認された。
