ゲルバー遊間部の充填試験

首都高速道路 (株) 正会員 ○野地 克幸

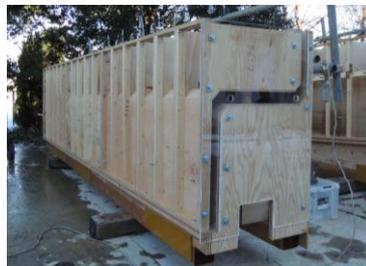
写真-1 実物大供試体

供試体は実橋を再現した実物大で製作することとした。(写真-1) 計測は、熱電対をゲルバー部鍵状の平面部に 6 箇所設置し内部温度を計測し強度発現分布を確認することとした。そして、ゲルバー部の鍵状部の両側面にアクリル板を設置し充填状況を目視確認することとし、ゲルバー部の鍵状部の下段も上側から目視確認できるよう観測窓を 6 箇所設置することとした。また、ゲルバー部鍵状の上段にレーザー変位計を 6 箇所設置し充填高さを計測することとした。(図-2) なお、後日脱型を行い外観確認及び切断して内部確認を行うとともに、圧縮強度試験による強度確認を行うこととした。

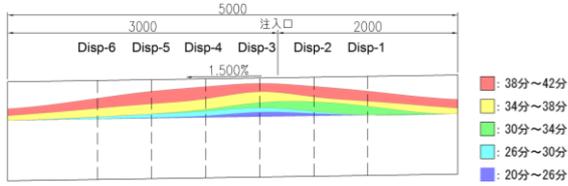
図-5 無収縮モルタルの充填計測(上段)

ゲルバー部の下段部は観測窓 6 箇所からと、鍵状部分の両側面のアクリル板の透明部から充填状況を計測及び目視確認した。また、ゲルバー部の上段部は上側に設置したレーザー変位計と、鍵状部分の両側面のアクリル板の透明部から充填状況を計測及び目視確認した。結果は、無収縮モルタルと高流動コンクリートの充填は、ともに充填材注入口を中心に周囲への平均的な充填特性を示した。(図-5~8)

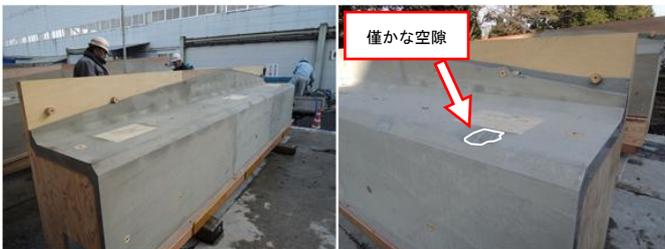
写真-2 無収縮モルタルの充填状況

硬化後に脱型を行い充填材の外観や支承モデル周辺等の空隙懸念箇所の確認を行い、また充填材を切断して内部状況の確認を行った。無収縮モルタルの充填材(写真-2)は、細骨材が均一に分布し材料分離は見られなかったが、支承モデルの周りに僅かな空隙が生じていた。高流動コンクリートの充填材(写真-3)は、支承モデルの周りに空隙が生じていた。また切断してその切断面を確認した結果、粗骨材が上方へ移動しており材料分離が生じていた。

無収縮モルタルは、僅かな空隙が発生していたが、設計・施工上の要求性能を満たしていると評価した。高流動コンクリートは材料分離が発生した為、採用不可と評価した。

よって、無収縮モルタルは今後の検討で空隙防止対策が可能と判断し充填材として採用することとした。(表-3)

充填材は無収縮モルタルを採用することとしたが、課題として空隙発生に対する施工面での対策が必要である。今後、空隙防止対策を含めた施工方法の詳細検討を行い、本施工のゲルバー部遊間への充填へ繋げて行く予定である。
