## 再劣化した塩害コンクリート橋の維持管理に向けた取り組み

沖縄総合事務局 北部国道事務所 事務所長 上原 勇賢  
同 正会員 ○ 川間 重一

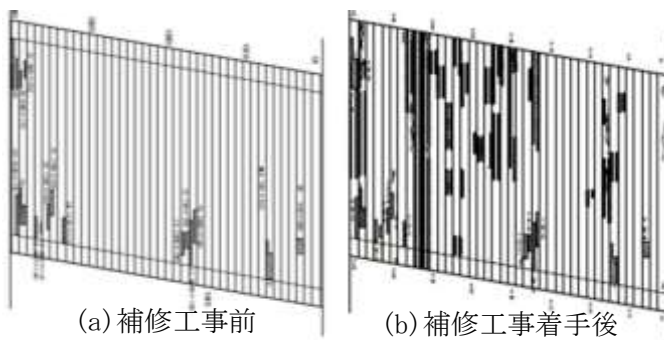
図-3 補修工事着手前後の損傷範囲

A橋は、1982年に架設されたプレテン床版橋で1992年に塩害調査により劣化損傷が確認され1994年に補修工事を実施したものの、2007年に写真-1にみられるようなコンクリートの再劣化が確認された。これを受け2010年度から補修工事に着手したものの、図-3(a)に示すような補修設計で作成した損傷範囲は、補修工事において足場設置後に確認すると、劣化の範囲が拡大し、床版下面の表面塗装を全て撤去することとなった。

結果的に図-3 (b) のように新たな損傷範囲が確認され、補修工事の規模が大きくなった。

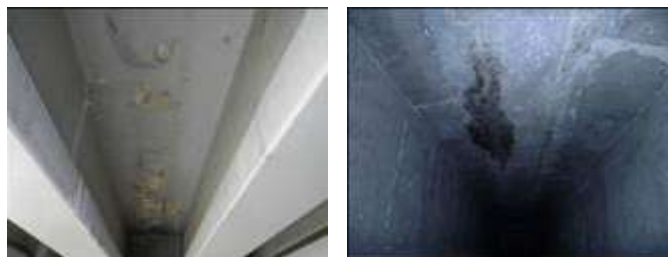
B橋は1977年に架設されたプレテンT桁橋で1995年に補修工事を実施した。その後2007年の橋梁定期点検で、写真-2に示す床版下面間詰め部において、広範囲に「漏水・遊離石灰」及び「コンクリート補強材の損傷」が確認されたため、見えない塗装内部での再劣化が懸念された。2011年に実施した詳細調査では、損傷劣化を特定するため表面塗装を全て撤去したところ、写真-3に示すように部分的な漏水が原因であることが分かった。次に表面塗装撤去前後の橋梁点検の損傷図を対比した事例を図-4及び図-5に示す。図中、黒で示した損傷箇所は表面塗装上からの損傷、赤で示した損傷箇所は表面塗装撤去後を示す。図-4より間詰め部の表面塗装撤去前は「漏水・遊離石灰」及び「コンクリート補強材の損傷」であったのに対して、撤去後は局部的な「剥離・鉄筋露出」と特定された。図-5より地覆部付近の表面塗装撤去前は、部分的に「漏水・遊離石灰」及び「コンクリート補強材の損傷」であったのに対して、撤去後は、広範囲に及ぶ「うき」及び「ひび割れ」が確認された。

写真-2 表面塗装の劣化

写真-3 表面塗装撤去後

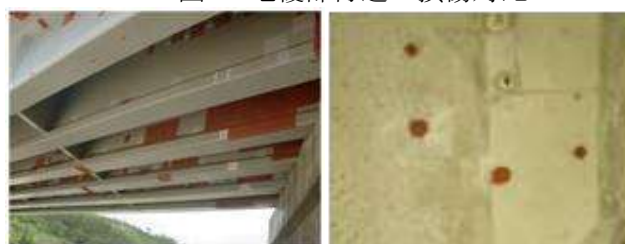
(a) 断面修復 (b) コア孔補修

写真-4 顔料を混入した断面修復事例

管内の塩害コンクリート橋ストックから、補修等の場合、再劣化の可能性もあるため、点検や再補修等、維持管理に係る負担は大きくなる。また、劣化は少しずつ進行するためその変化に気づかず、対策の選択肢が限られてしまう恐れもある。そのため、気づかない損傷を理解できるようにすることは重要であり、再劣化した場合でも、その変状をより早く察知し、対応することが要求される<sup>2)</sup>。管内では、コンクリートを補修する場合、再劣化は避けられないと考え、写真-4のような道路巡回レベルでの変状察知がしやすい補修を採用している。マクロセル腐食や既設コンクリート部の新たな劣化が特定できるメリットはあるものの、架橋環境によっては、景観性を損なうこともあり、今後取り組むべき課題であると考えられる。
