## 一般国道 127 号富貴橋におけるチタン溶射方式電気防食工法補修工事報告

千葉県を通る国道 127 号の富貴橋においてチタン溶射方式の電気防食工法で橋梁補修工事を行った。本報告は、国道 127 号富貴橋補修工事の電気防食工事の工事報告を行う。

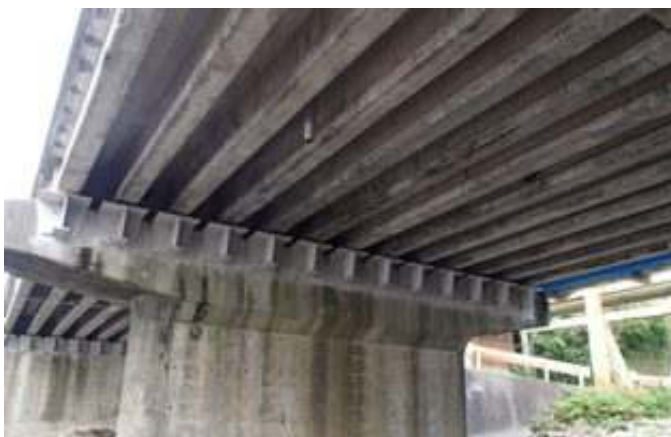
図-5 施工前の状況

施工対象の橋梁の位置を図-1 に示す。本橋梁は千葉県富津市に位置し、東京湾に面し、非常に厳しい塩害環境の橋梁であった。橋梁の構造はプレテンション方式単純T桁橋の 2 径間 13 主桁の道路橋である。本橋梁ではコンクリート内部の PC 線の腐食と鋼材露出が問題となり、補修工事が行われた。

また、チタン溶射を行う前に、コンクリート表面処理を行う必要がある。表面処理はアルミナブラストで行い、コンクリートとチタン溶射皮膜との付着を確保した。その後、高純度チタン線をアーク溶射(図-4)し、対象コンクリート表面全体に陽極皮膜を形成した。溶射およびブラストにあたっては、防災シート養生、換気・集塵設備を設置し、周辺環境に影響が出ないように配慮した。チタン溶射皮膜が連続皮膜であることを確認するため、皮膜どうしの導通確認を入力抵抗  $100\text{M}\Omega$  以上の電圧計(1mV 以下<sup>1)</sup>)を用いて行った。そして配線配管を行った後、直流電源装置を設置した。最後に供給する防食電流の通電電流量を決定するため、全てのモニタリング回路において防食基準である電位変化量 100mV 以上を満足する電流密度に設定し、通電を開始、工事完了となった。本橋梁の施工前と施工後を図-5、6 に示す。
