## トンネル天井板吊り材の損傷原因の調査

首都高速 1 号羽田線の羽田トンネルでは、プレキャストコンクリートの天井板がステンレスボルト (旧 JIS 規格の SUS7. 現 JIS 規格の SUS304 とほぼ同等の材料成分. 以降, 吊り材と称す.) によりトンネル上床版より設置されていた (図-1).

2012 年 12 月 2 日に発生した笹子トンネル天井板落下事故後, 羽田トンネル天井板を撤去したが, 2 本の吊り材の破断を確認したため, 破断原因について調査することとした. 本稿は, この調査結果について報告する.

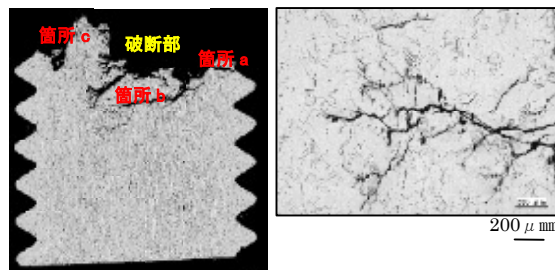
図-5 破断した吊り材の断面観察結果

破断した吊り材における破断部付近の断面観察結果の代表例を図-5に示す。写真左は、エッチング後の撮影倍率が12.5倍の写真であり、上方が破断部である。応力腐食割れ特有の樹枝状に分岐したひび割れ状のき裂が確認された。

(左) 断面状況 (×12.5),

(右) 代表断面 B 部における撮影状況 (×50)

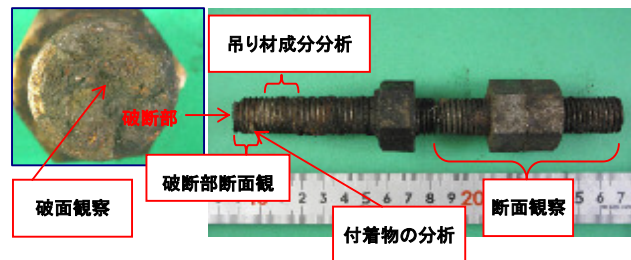
図-2 破断した吊り材の概要および調査箇所

すると報告されているが、材料と環境の組合せとしてオーステナイト系ステンレス鋼と塩化物の存在がよく知られており、化学プラント等で多く発見されている事象で、道路構造物の事象は同様の報告はほとんど事例がない。代表として、破断した吊り材の1本の調査結果、および破断していない吊り材の調査結果をそれぞれ以下に示す。なお、これら吊り材の概要および調査箇所等をそれぞれ図-2、3に示す。

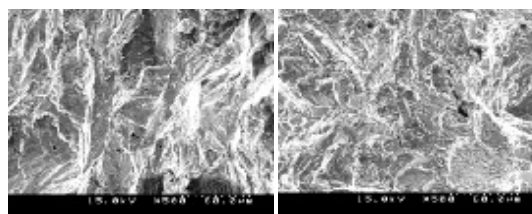
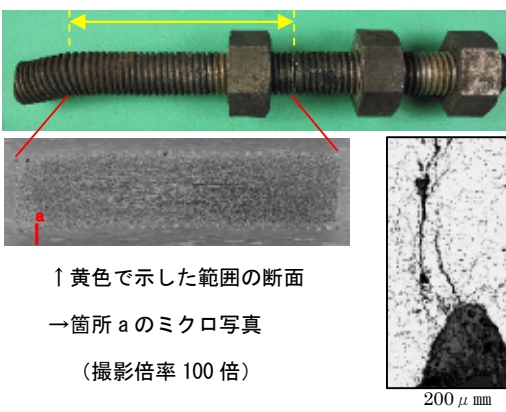
図-6 破断していない吊り材の断面観察結果

破断していない吊り材における断面観察結果の代表例を図-6に示す。そもそも破断部付近との状態の違いを明らかにするために本調査を実施したのだが、ごく微細ではあるが破断部同様応力腐食割れ特有の樹枝状に分岐したひび割れ状のき裂が確認された。
