軸方向ひび割れが生じた P C プレテン撤去桁の載荷試験

(独) 土木研究所      正会員   〇青柳      聖   木村   嘉富   和田   圭仙

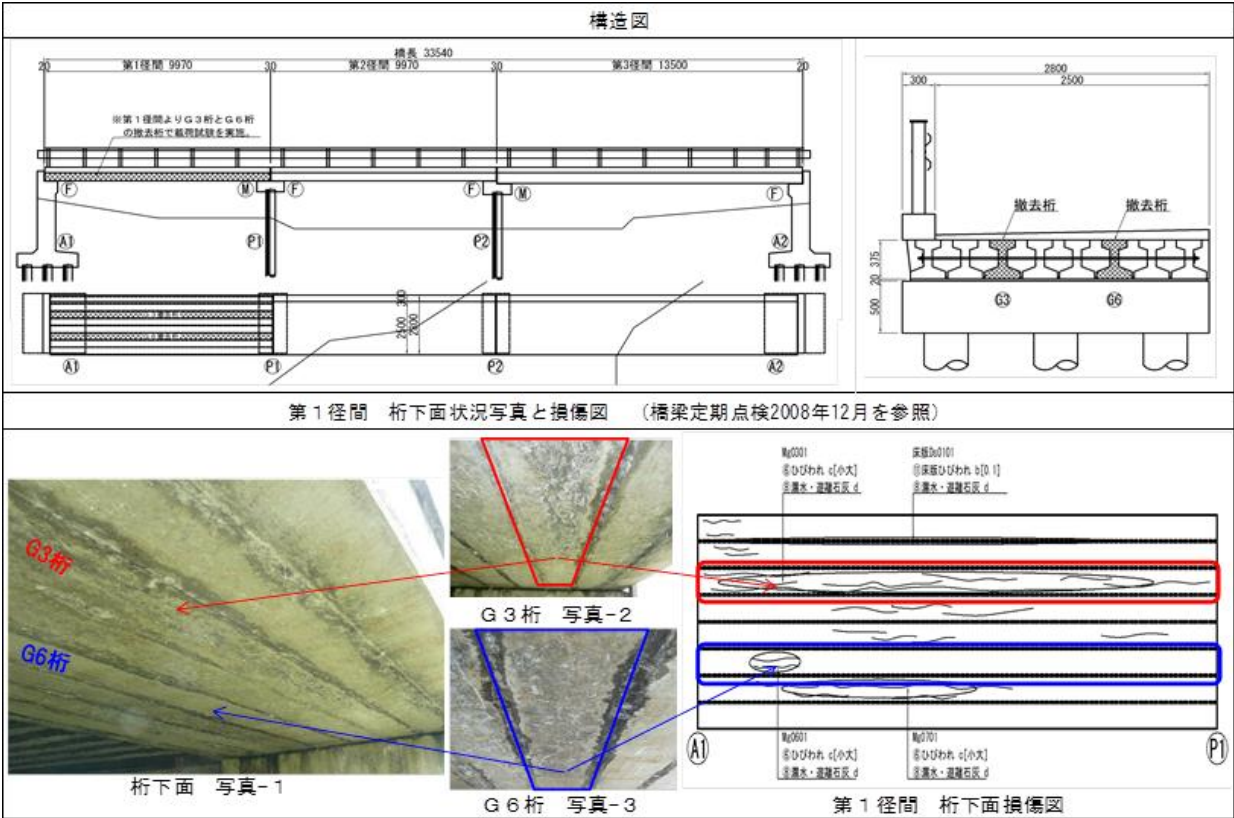
図-1 橋梁状況

対象橋梁は、単純 PC プレテン床版橋の 3 連で、竣工後 33 年が経過し河川改修にともなう架替により撤去に至った橋梁である。平成 20 年度の橋梁定期点検においては、各径間ともに桁下面で桁に沿った軸方向のひび割れや橋面から雨水等の進入が疑われる漏水・遊離石灰等の損傷が報告されている。

今回載荷試験では、第 1 径間よりひび割れの少ない G6 桁とひび割れが多い G3 桁の 2 本の撤去桁を用いるものとした。表-1 に橋梁概要を、図-1 に橋梁状況として、構造図、橋梁点検時の損傷図および損傷状況写真(写真 1~3)を示す。

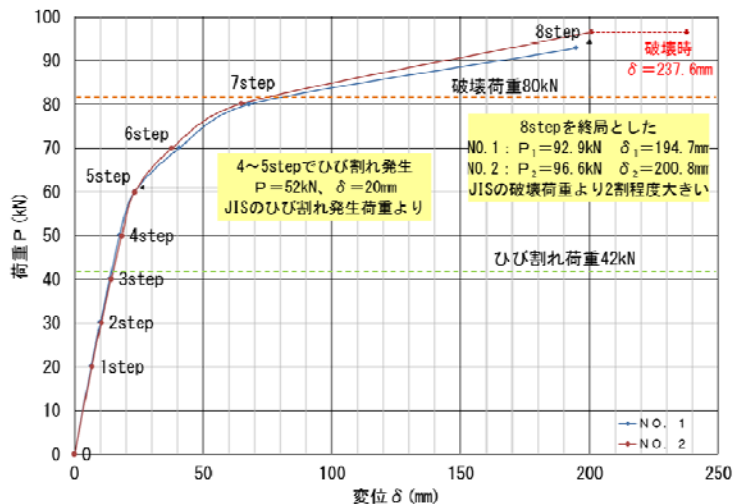
図-3 各載荷荷重と変位

試験体は、桁下面で比較的ひび割れが少ないG6桁をNO.1、ひび割れが多いG3桁をNO.2とする。各載荷ステップ毎に除荷したのち再載荷とした載荷試験における各載荷荷重と変位の関係を図-3に示す。

載荷試験の結果、NO.1、NO.2それぞれの撤去桁では、軸方向ひび割れ状況によるひび割れ発生荷重および曲げ破壊荷重に大きな違いは認められなかった。また、JIS A5319-1963におけるひび割れ発生荷重(42kN)および曲げ破壊荷重(80kN)に対して、NO.1、NO.2ともに2割程度大きい結果となった。

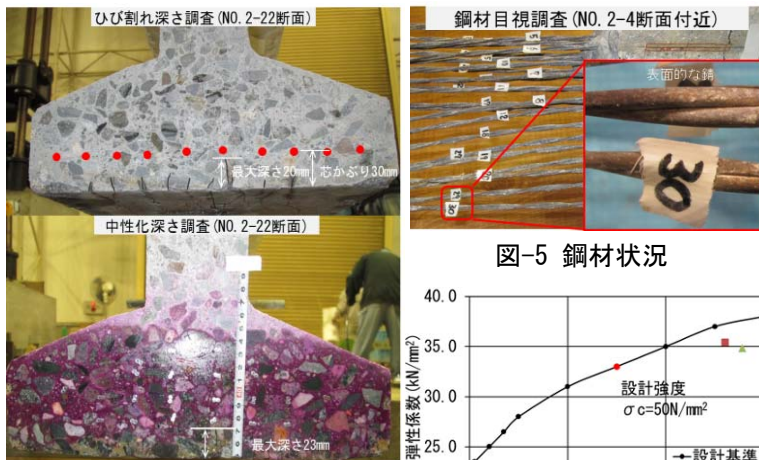
図-4 桁切断面の状況

ひび割れ深さおよび中性化深さ調査(図-4)では、NO.1およびNO.2撤去桁ともにPC鋼材位置までは達していなかった。中性化深さは、ひび割れ幅が大きく深い箇所で進展が大きく、逆に中詰めコンクリートと接していた下フランジ上面では中性化の進展は認められなかった。桁切断面の状況(図-4)からは、PC鋼材とコンクリートとの付着切れを示すような空隙等は認められなかった。

最も引張力が作用する曲げ載荷付近でのPC鋼材の目視調査(図-5)からは、PC鋼材の一部分に表面的な錆が認められる程度で、腐食による断面欠損や鋼材破断にいたる損傷は認められなかった。

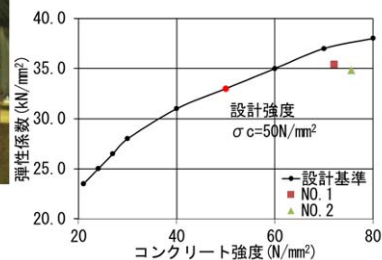
図-6 圧縮強度と弾性係数

コンクリート強度試験(図-6)からは、JIS A5319-1963におけるコンクリート圧縮強度  $50\text{N/mm}^2$  に対して、 $70\text{N/mm}^2$  以上と十分な圧縮強度を有しており、弾性係数についても圧縮強度に対して大きな低下は認められなかった。
