## 小径コアによるひび割れ注入後の充填評価方法に関する検討

(独) 土木研究所寒地土木研究所 正会員 ○内藤 勲

## 1. はじめに

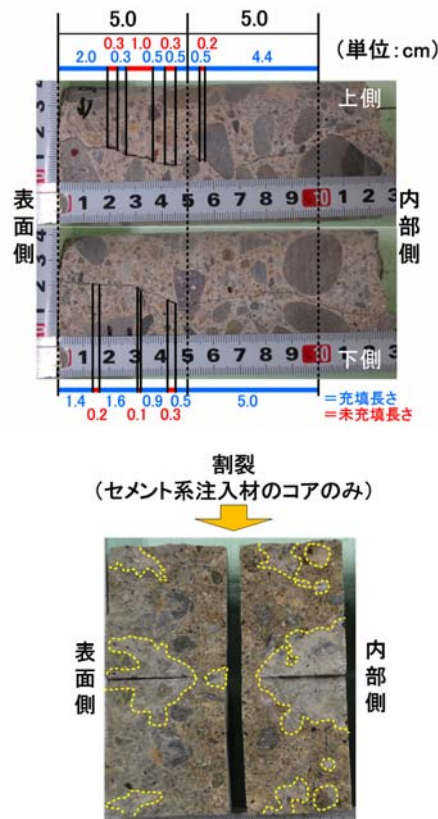
写真-1 注入材の充填確認方法

注入材の充填確認方法は、写真-1 に示すように、まずは、採取したコアの両側面のひび割れをルーペ等を用いて目視で観察し、注入材がコンクリート表面から垂直深さ方向に充填されている長さ（以下、充填長さ）を 1mm 単位でスケール計測する手法で行った。各ひび割れに対する注入材の充填評価は、各コアにおけるコンクリート表面からの垂直深さに対する充填長さの割合を注入充填率として評価を行った。さらに、コア側面から得られる注入充填率の確認のため、コア側面のひび割れがほぼ 1 本で、ひび割れ界面から割裂が可能なセメント系注入材のコア 19 個をハンマーで慎重に叩いて、ひび割れ界面で割裂させ、割裂面の注入材の充填状況をスケッチして充填面積率を算出し、コア側面の注入充填率との比較を行った。なお、エポキシ樹脂系注入材のコアは、注入材の接着力が強く、ひび割れ界面で割裂しないため、コア割裂による確認は実施しなかった。

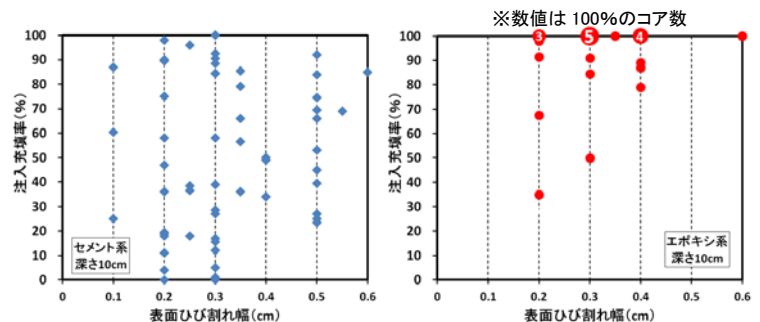
図-2 コア側面の注入充填率

図-2 に、エポキシ樹脂系およびセメント系注入材の表面ひび割れ幅毎の深さ 100mm までの注入充填率を示す。エポキシ樹脂系注入材は比較的注入充填率が高いコアが多かったが、セメント系注入材は注入充填率の低いコアも多く見られた。なお、エポキシ樹脂系注入材は、表面ひび割れ幅が広いほど注入充填率が高くなる傾向が見られた。

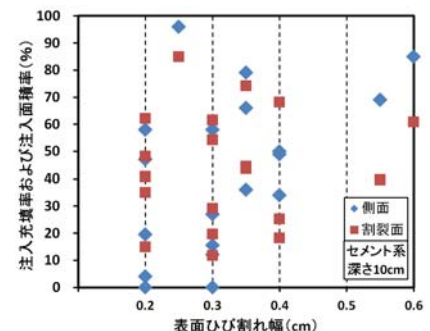
図-3 注入充填率と注入面積率の比較

図-3 に、ひび割れ幅毎のコア側面の注入充填率とコア割裂から求めた注入面積充填率の比較を示す。測定値を比較すると、概ね近い値となっているが、ひび割れ幅が大きいほど注入面積率の方が若干小さい値となる傾向があった。割裂したコア内部の充填状況の一例を写真-2 に示す。コア側面の注入充填率と割裂面の注入面積率とが異なる値となったコアは、ひび割れ幅に対して注入材が密実に充填されていないケース (コア②) や骨材の影響が大きいケース (コア③) が多かった。このことから、セメント系注入材においては、コア側面の注入充填率だけでなく、割裂も併用した充填評価を行うことが望ましいと思われる。
