LNG 地下式貯槽屋根コンクリートにおける初期ひび割れ対策について

清水建設(株) 正会員 ○宮田 佳和

東京ガス(株) 正会員 岩崎 淳

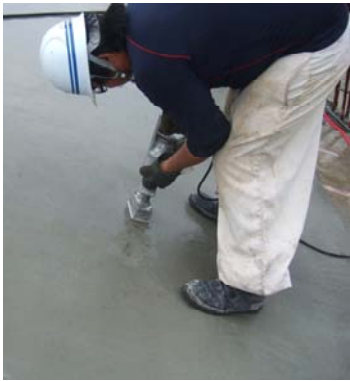
写真-1 ひび割れ修正状況

モックアップ試験では、傾斜が最大となる屋根外周部付近を模擬するため、傾斜 24° の斜面に 5m×5m の大きさで内部に鉄筋も配置し、実施工の計画に従って打設した。打設後、約 4 時間後に懸念された通り鉄筋位置に沈下が原因とみられるひび割れが発生し、その修正に発生後 2 時間程度以内のタンピングが必要であることがわかった。タンピングはこてによる方法が一般的であるが、本構造物では、対象面積が広く多大な労力を要するため、型枠バイブレータで再振動する方法でひび割れの修正が可能であることを確認した(写真-1 参照)。

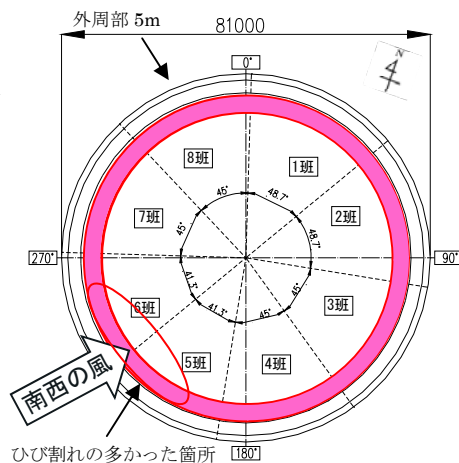
図-2 ひび割れ発生状況

ひび割れは、ドーム屋根外周部から幅 5m 程度の範囲で全周に発生したが、ドーム上方にはほとんど発生しなかった。ひび割れの原因は発生位置、発生時期などから 2 つ考えられた。1 つは、打設後 4 時間程度で鉄筋に沿ったひび割れであり、モックアップ試験で確認した沈下ひび割れと考えられた。発生量は外周部付近で  $0.1\text{m}^2$  程度であり、タンピングにより修正した。一方、凝結始発前後、すなわちブリーディングがほぼ終了してからも、ひび割れが発生した。このひび割れは、タンク南西側のみに集中しており、発生量は発生した範囲内で  $0.5\text{m}^2$  程度であった。当日は風速  $3\text{m/s}$  程度の南西の風が吹いていたことから(図-2 参照)、初期の乾燥が原因のひび割れと考えられた。乾燥収縮ひび割れはタンピングで修正できなかったため、後日、注入工法により補修を行った。

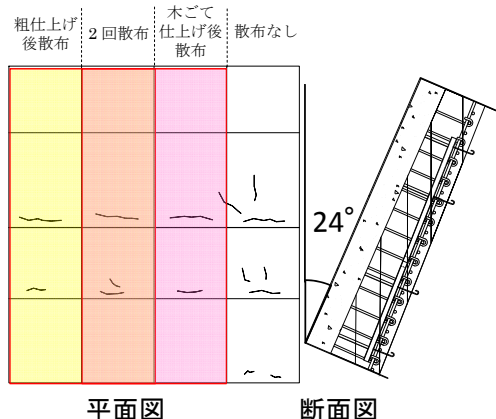
図-3 第 2 リフトモックアップ試験 ひび割れ発生状況

試験の結果、ひび割れの原因は、いずれも発生時期が凝結始発前後であったことから、沈下ではなく乾燥であると考えられた(図-3 参照)。また、被膜養生剤の効果については、養生剤の有無で有意な差が見られたものの、養生剤を 2 回散布した箇所でもひび割れが発生したことから、水分の蒸発を抑えるためには養生剤だけでは不十分であることがわかった。以上より、実施工では水分の蒸発を防ぐためにブルーシートを敷設することとし、シート敷設までの乾燥を防ぐ目的で木ごと仕上げ時に被膜養生剤を 1 回散布する計画とした。
